### **ORIENTAÇÃO DE OBRA: Quadra I - Lote 10**

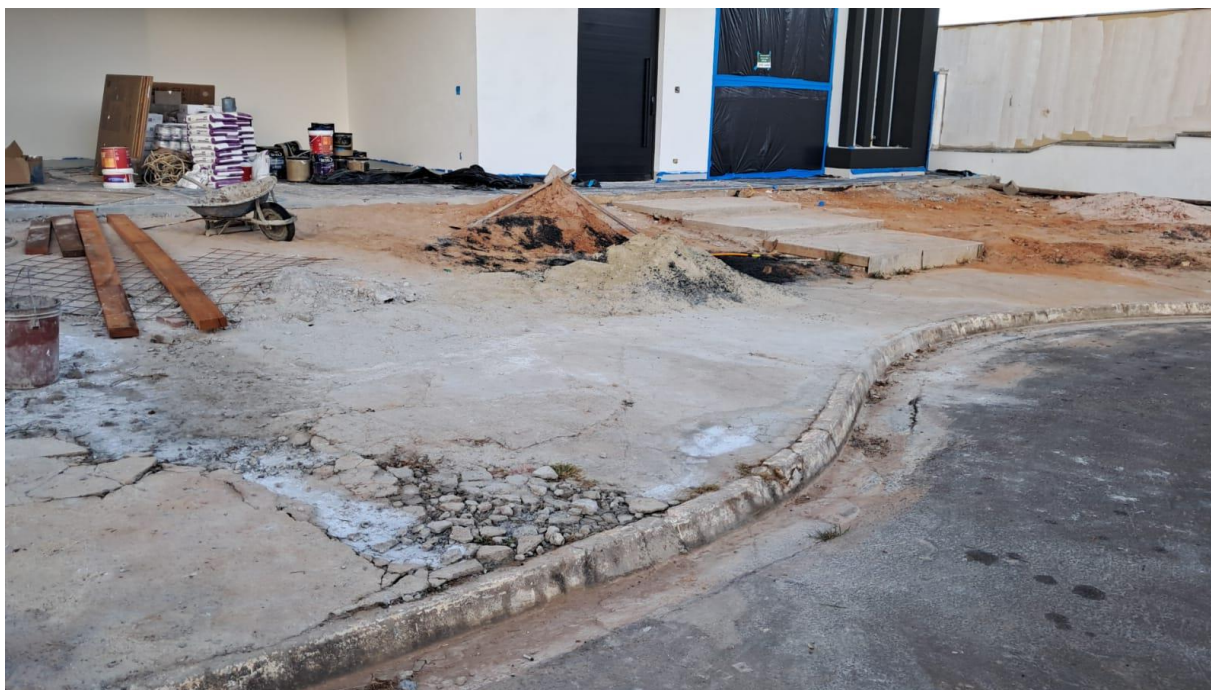
1 – Providenciar a adequação da calçada que se encontra quebrada após serviços na obra.

2 – Providenciar uma organização nos materiais que se encontram jogados na frente da obra.

**Observação:** Visita realizada em 19/05/25, prazo para adequação de 72hs a partir do recebimento desta orientação. Caso a situação relatada acima esteja regularizada, favor desconsiderar a orientação e seguir o andamento da obra.
