ORIENTAÇÃO DE OBRA: Quadra 16 - Lote 05

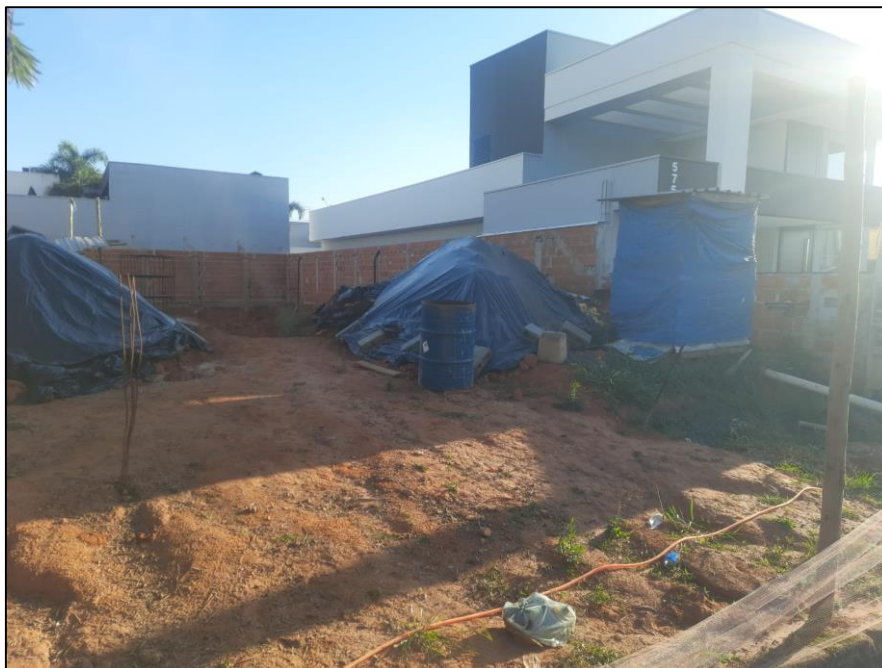
1 - Devido a obra estar com uma escavação aberta, favor orientar os prestadores serviços para a colocação da tela de proteção ao final do expediente. Para a segurança do local e evitar acessos na construção, especialmente das crianças.

Observação: Visita realizada em 27/06/23, prazo para adequação de 48hs a partir do recebimento desta orientação. Caso a situação relatada acima estiver regularizada, favor desconsiderar a orientação e seguir o andamento da obra.
