Obs.: Terceira orientação a respeito do mato alto

ORIENTAÇÃO DE OBRA: Quadra F - Lote 06

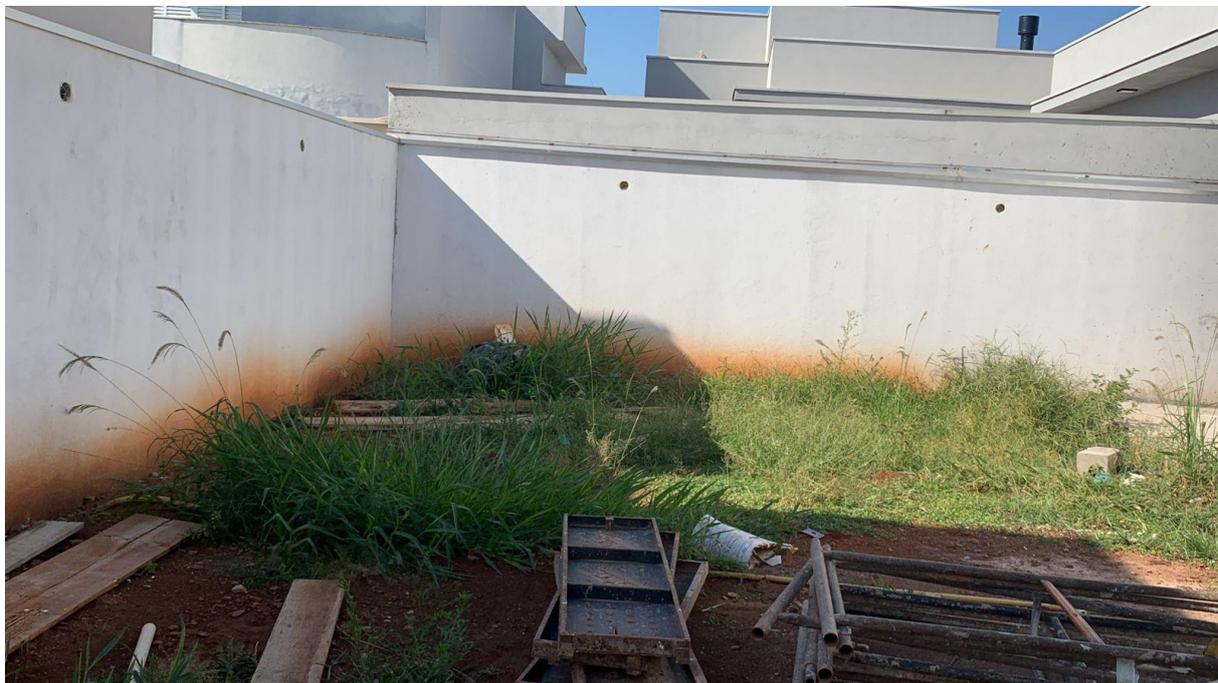
Identificamos conforme fotografia abaixo, a seguinte irregularidade em desacordo com as especificações estatutárias a saber:

1 – Atenção ao mato alto presente na obra, providenciar com urgência a capinagem, evitando a proliferação de animais peçonhentos.

Observação: Visita realizada em 30/05/25, prazo para adequação de 48hs a partir do recebimento desta orientação. Caso a situação relatada acima esteja regularizada, favor desconsiderar a orientação e seguir o andamento da obra.
