### **ORIENTAÇÃO DE OBRA: Quadra N - Lote 15**

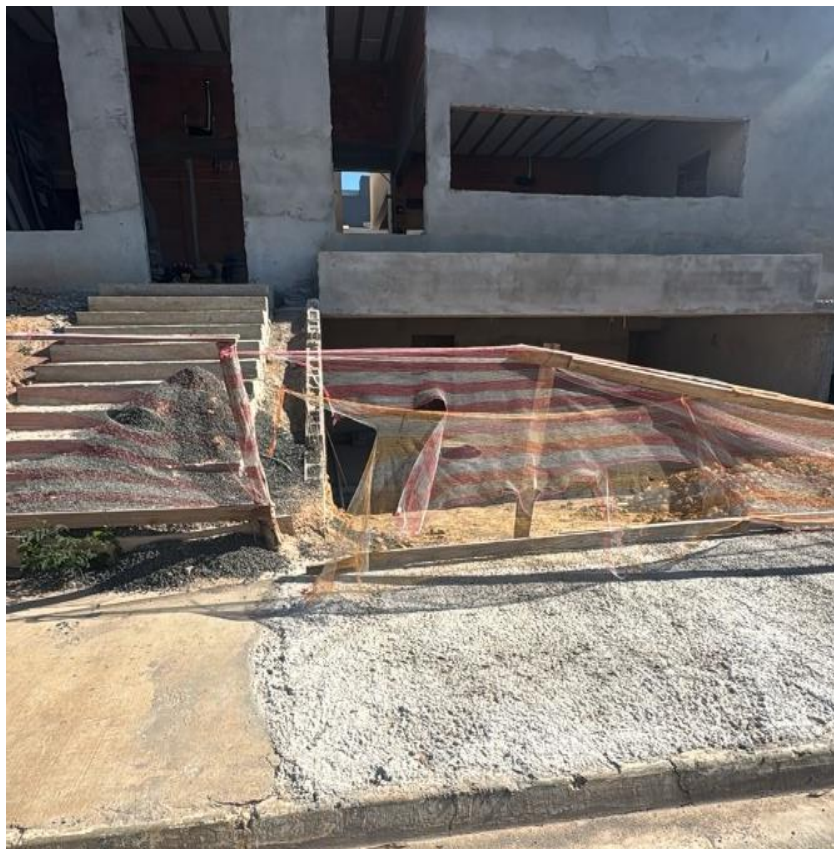
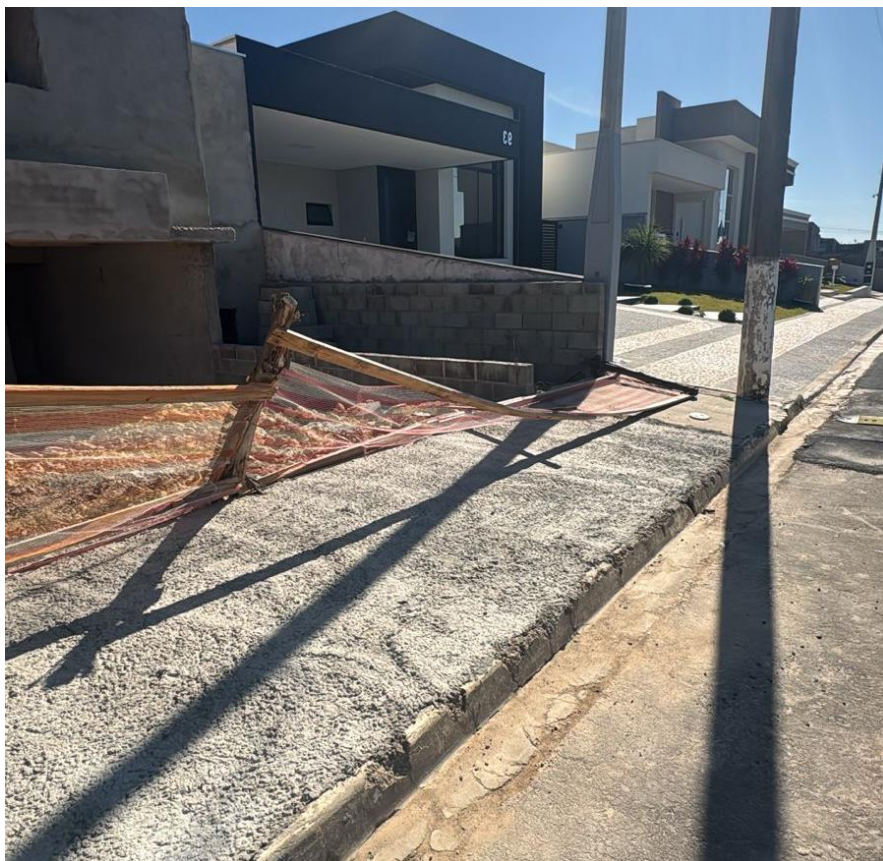
Identificamos conforme fotografia abaixo, a seguinte irregularidade em desacordo com as especificações estatutárias a saber:

1 – Providenciar a adequação da tela de proteção que se encontra rasgada e caída, visando evitar acessos a obra, precavendo possíveis acidentes.

**Observação:** Visita realizada em 26/06/25, prazo para adequação de 48hs a partir do recebimento desta orientação. Caso a situação relatada acima esteja regularizada, favor desconsiderar a orientação e seguir o andamento da obra.
