ORIENTAÇÃO DE OBRA: Quadra A - Lote 01

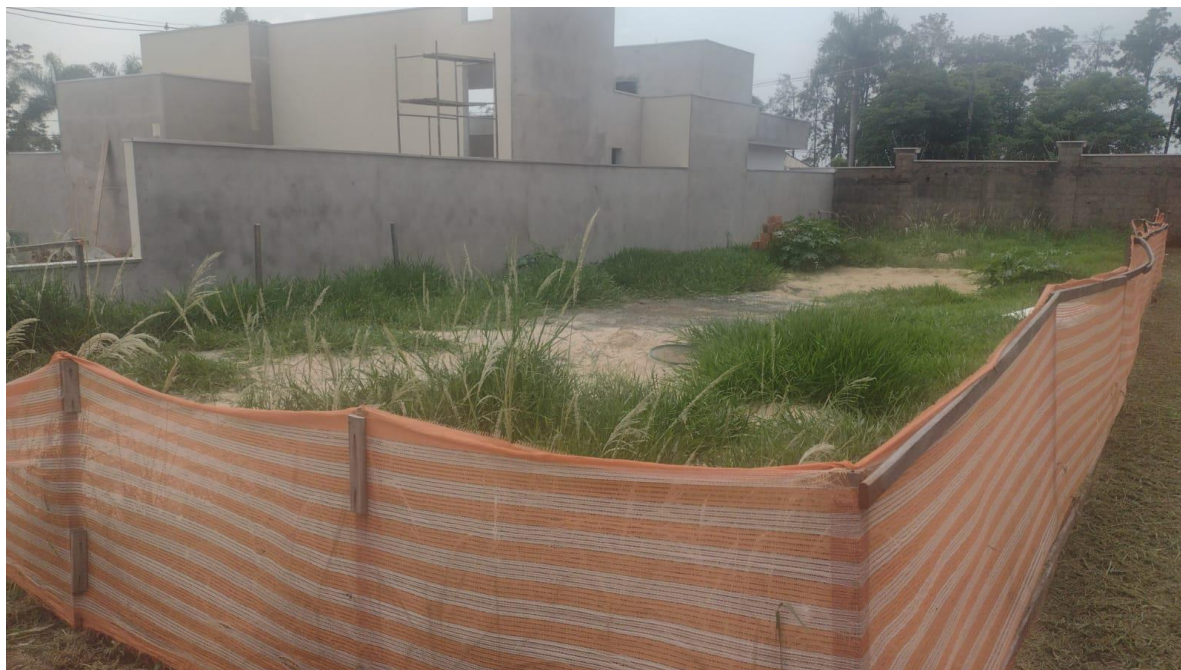
Identificamos conforme fotografia abaixo, a seguinte irregularidade em desacordo com as especificações estatutárias a saber:

Segue a foto em anexo do problema relatado.

1 – Providenciar a roçagem do lote de apoio que se encontra com mato muito alto, afim de evitar a proliferação de animais peçonhentos, assim trazendo mais segurança a moradores e prestadores de serviço.

Observação: Visita realizada em 05/10/23, prazo para adequação de 48hs a partir do recebimento desta orientação. Caso a situação relatada acima esteja regularizada, favor desconsiderar a orientação e seguir o andamento da obra.
