### **ORIENTAÇÃO DE OBRA: Quadra I - Lote 07**

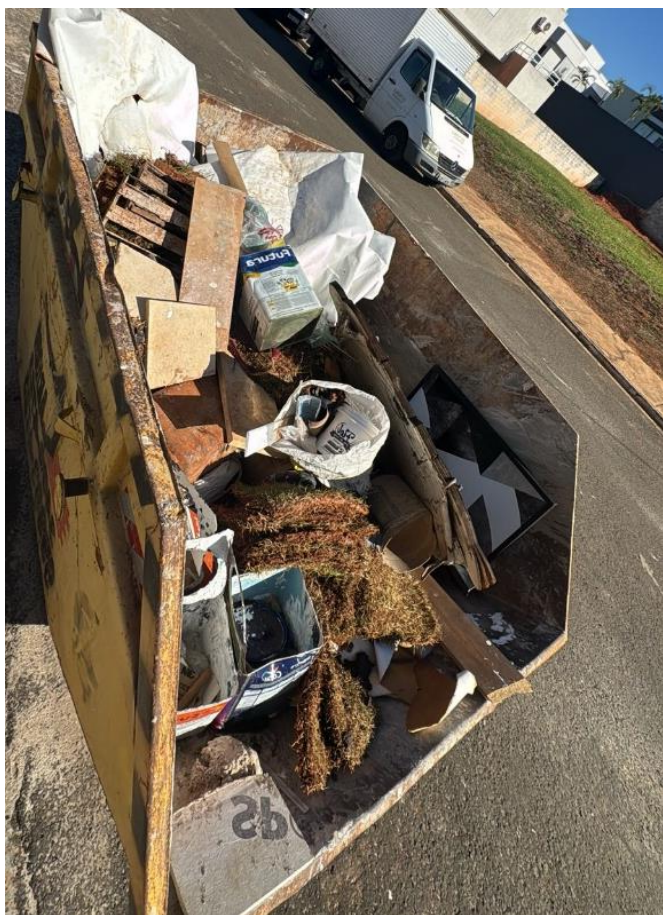
Identificamos conforme fotografia abaixo, a seguinte irregularidade em desacordo com as especificações estatutárias a saber:

1 – Providenciar tela de proteção para caçamba, visando evitar que materiais leves caiam sobre as vias do condomínio.
