**Obs.: Segunda orientação a respeito da tela rasgada.**

**ORIENTAÇÃO DE OBRA: Quadra K - Lote 05**

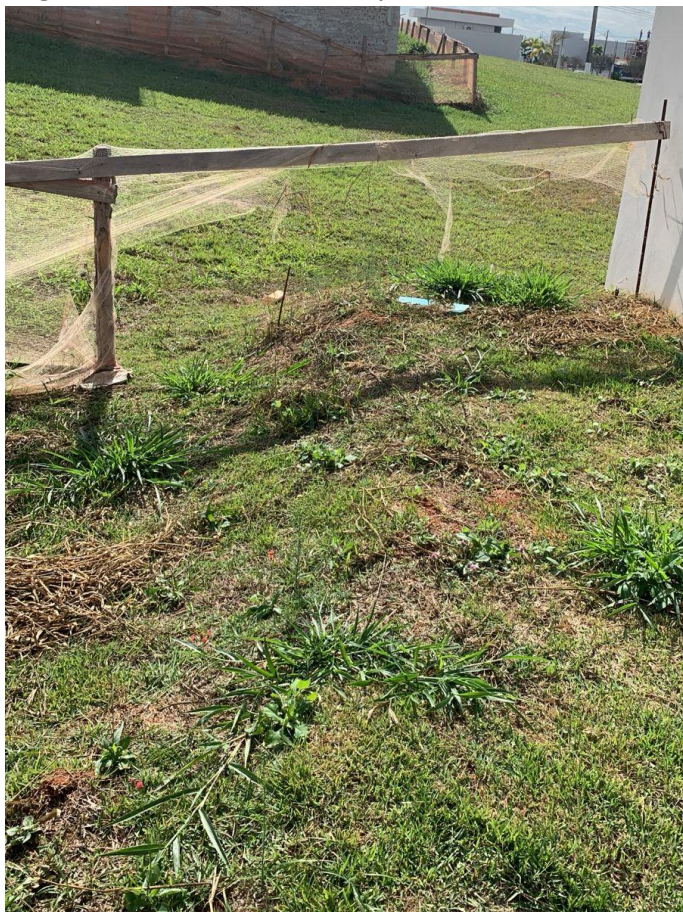
Identificamos conforme fotografia abaixo, a seguinte irregularidade em desacordo com as especificações estatutárias a saber:

Segue a foto em anexo do problema relatado.

1 – Providenciar a adequação da tela de proteção que se encontra rasgada, visando evitar acessos a obra, precavendo possíveis acidentes.

**Observação:** Visita realizada em 06/06/25, prazo para adequação de 48hs a partir do recebimento desta orientação. Caso a situação relatada acima esteja regularizada, favor desconsiderar a orientação e seguir o andamento da obra.
