### **ORIENTAÇÃO DE OBRA: QUADRA 02 – LOTE 16**

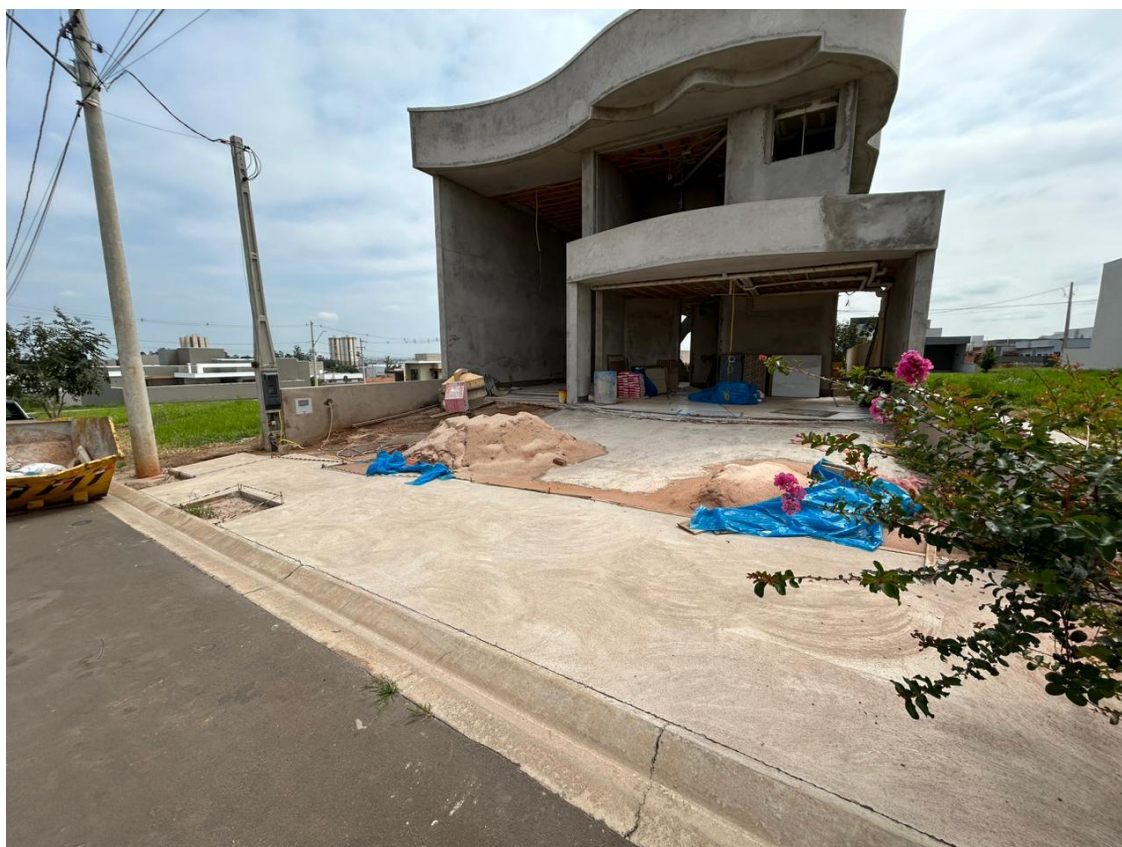
Identificamos conforme a fotografia abaixo, a seguinte irregularidade em desacordo com as especificações estatutárias a saber:

1 – Providenciar a colocação da tela de proteção, afim de evitar o acesso de animas e crianças nas dependências da obra, assim trazendo mais segurança a todos.

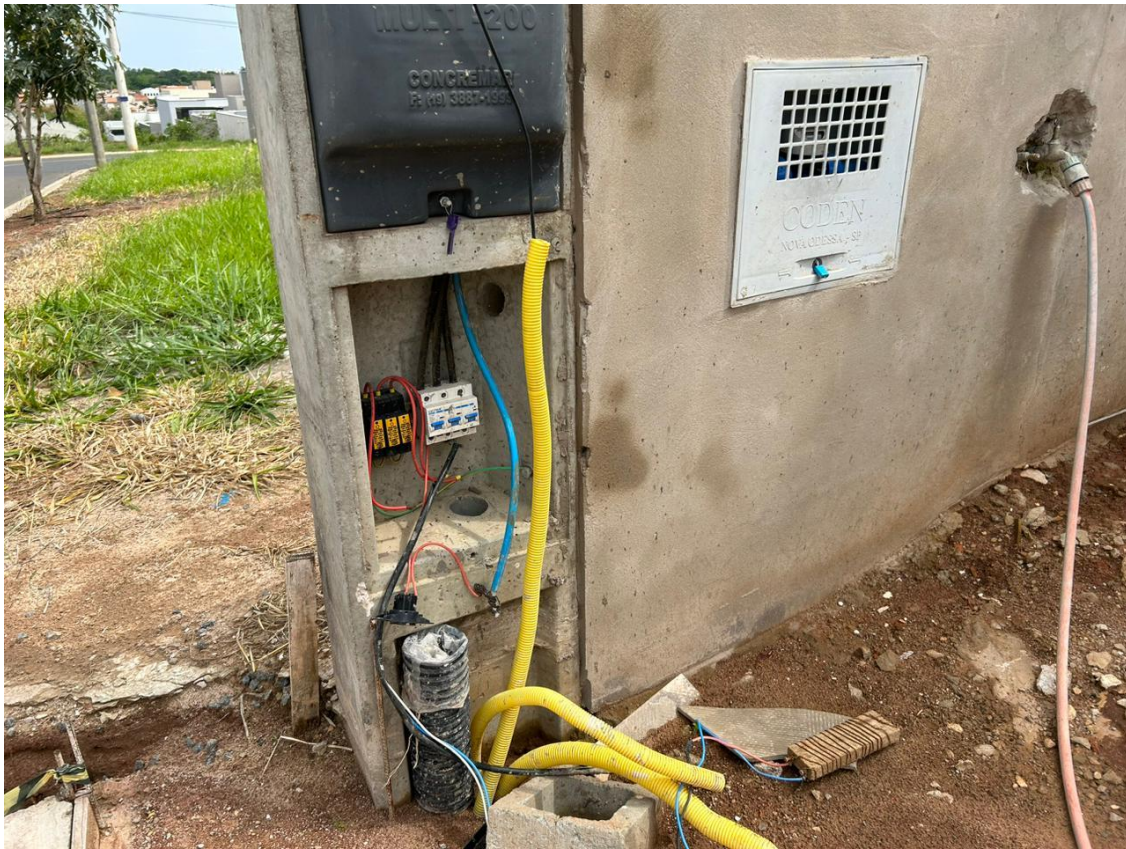
2 – Orientar aos prestadores de serviço a não deixar a caixa de energia aberta, afim de evitar possíveis acidentes elétricos.
