### **ORIENTAÇÃO DE OBRA: Quadra A - Lote 03**

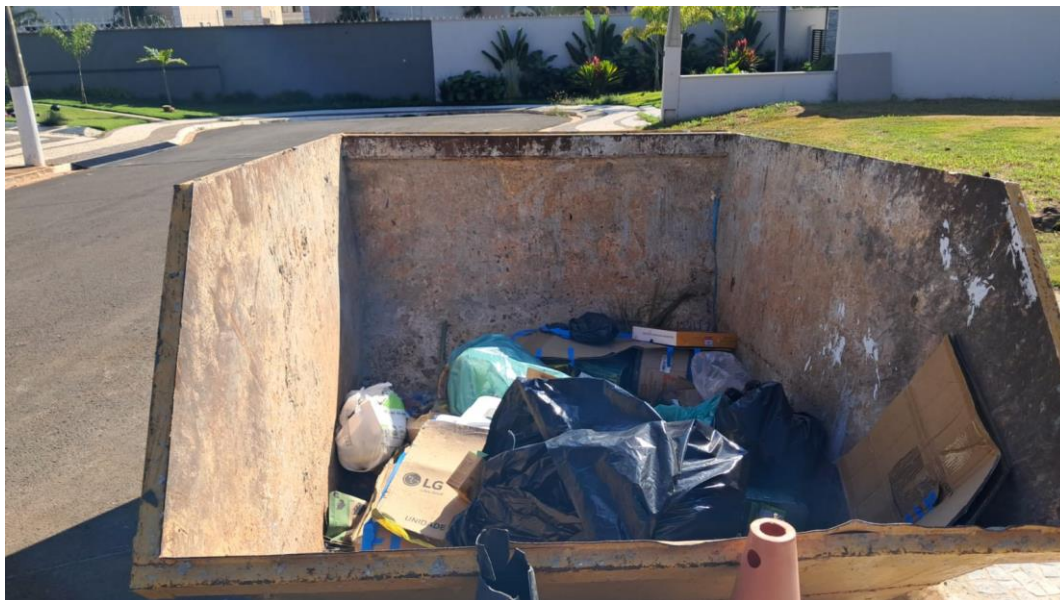
Identificamos conforme fotografia abaixo, a seguinte irregularidade em desacordo com as especificações estatutárias a saber:

Segue a foto em anexo do problema relatado.

1 – Providenciar tela de proteção para caçamba, visando evitar que materiais leves caiam sobre as vias do condomínio.
