Obs.: Segunda orientação a respeito do mato alto.

ORIENTAÇÃO DE OBRA: Quadra B - Lote 07

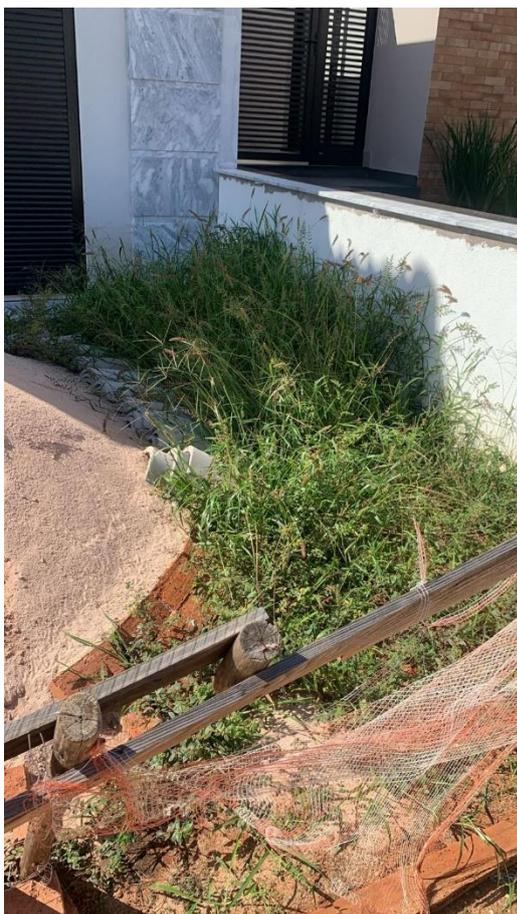
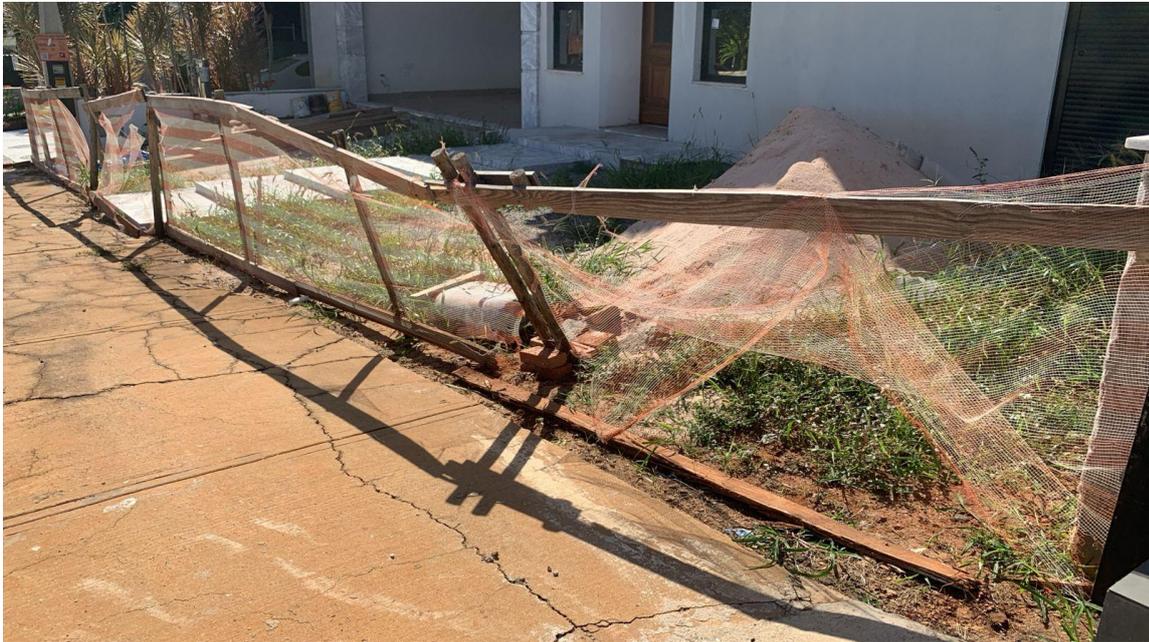
1- Atenção ao mato alto presente na obra, providenciar com urgência a capinagem, evitando a proliferação de animais peçonhentos.

2- Providenciar a adequação da tela de proteção que se encontra rasgada, visando evitar acessos a obra, precavendo possíveis acidentes.

Observação: Visita realizada em 30/04/25, prazo para adequação de 48hs a partir do recebimento desta orientação. Caso a situação relatada acima esteja regularizada, favor desconsiderar a orientação e seguir o andamento da obra.
