### **ORIENTAÇÃO DE OBRA: Quadra 14 - Lote 12**

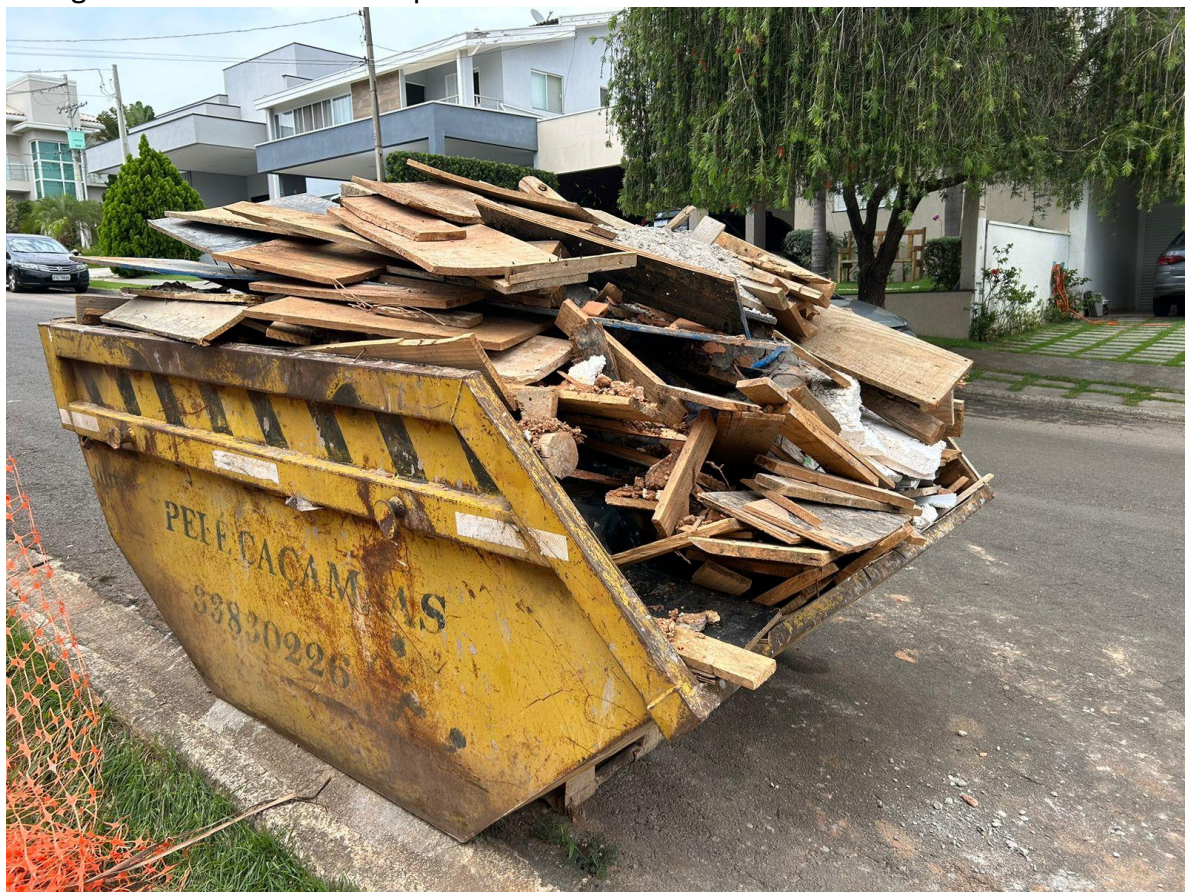
1 – Providenciar a troca de caçamba que se encontra cheia, afim de evitar que o material caia sobre a rua gerando sujeira.

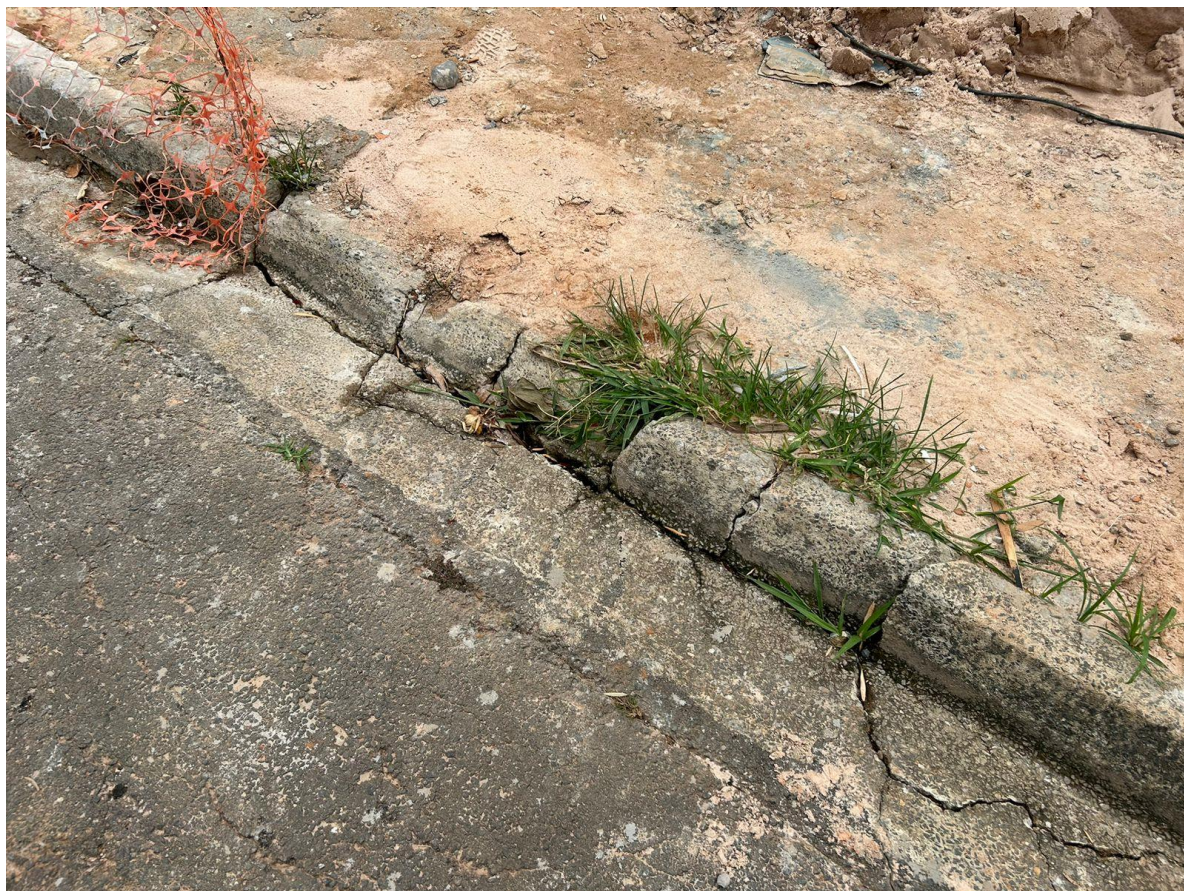
2 – Atenção a guia e sarjeta que se encontram danificadas na frente da obra, por favor providenciar a regularização da mesma.
