ORIENTAÇÃO DE OBRA: Quadra 15 – Lote 16

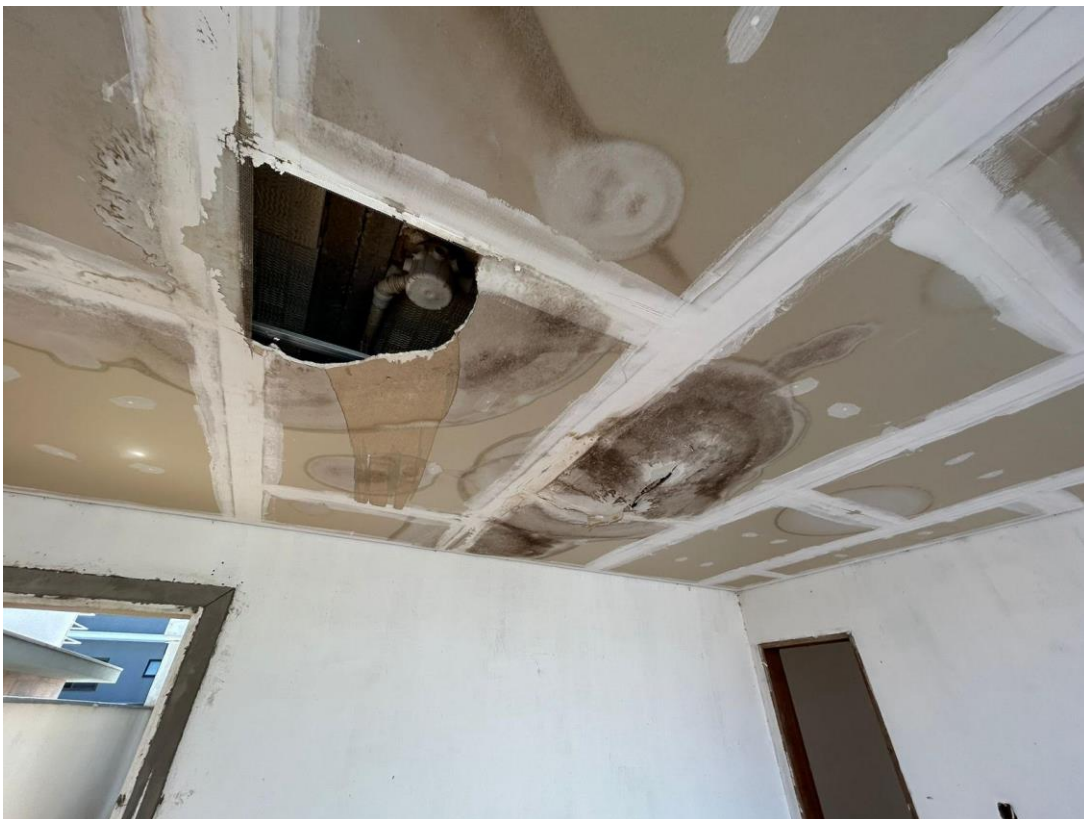
1 – Devido a obra a certo tempo paralisada, o forro de gesso iniciado na mesma se encontra com diversas infiltrações, e em alguns locais já até cedeu abrindo espaços onde alguns insetos como por exemplo abelhas e marimbondos pode acabar fazendo ninho causando problemas a segurança do local, especialmente das crianças.

Segue a foto em anexo do problema relatado.

Observação: Visita realizada em 04/09/23, prazo para adequação de 48hs a partir do recebimento desta orientação. Caso a situação relatada acima esteja regularizada, favor desconsiderar a orientação e seguir o andamento da obra.
