### **ORIENTAÇÃO DE OBRA: Quadra L - Lote 16**

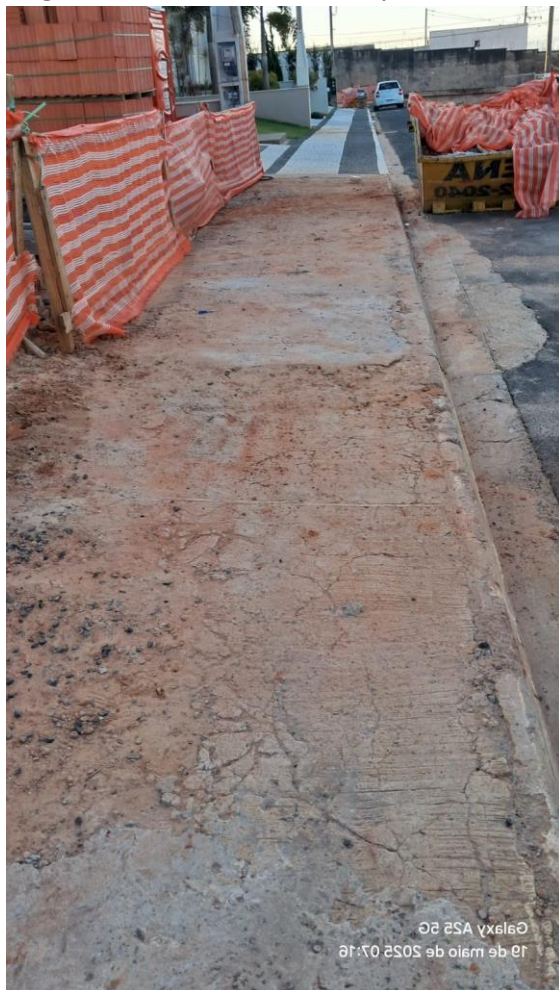
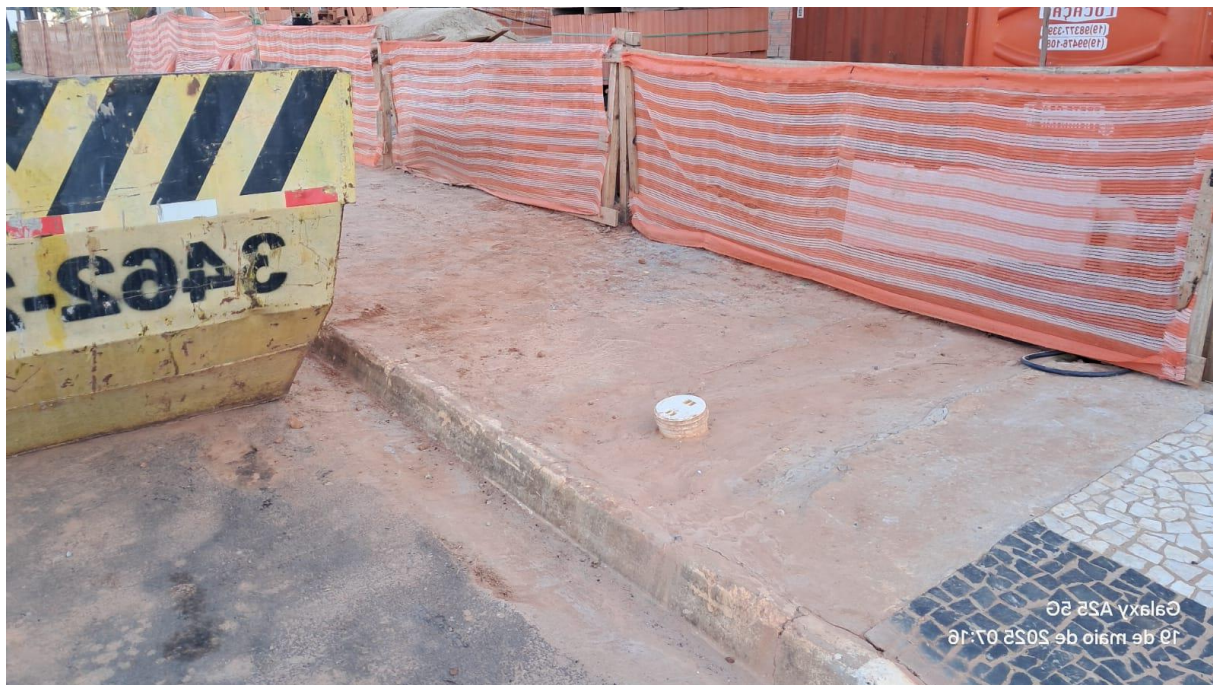
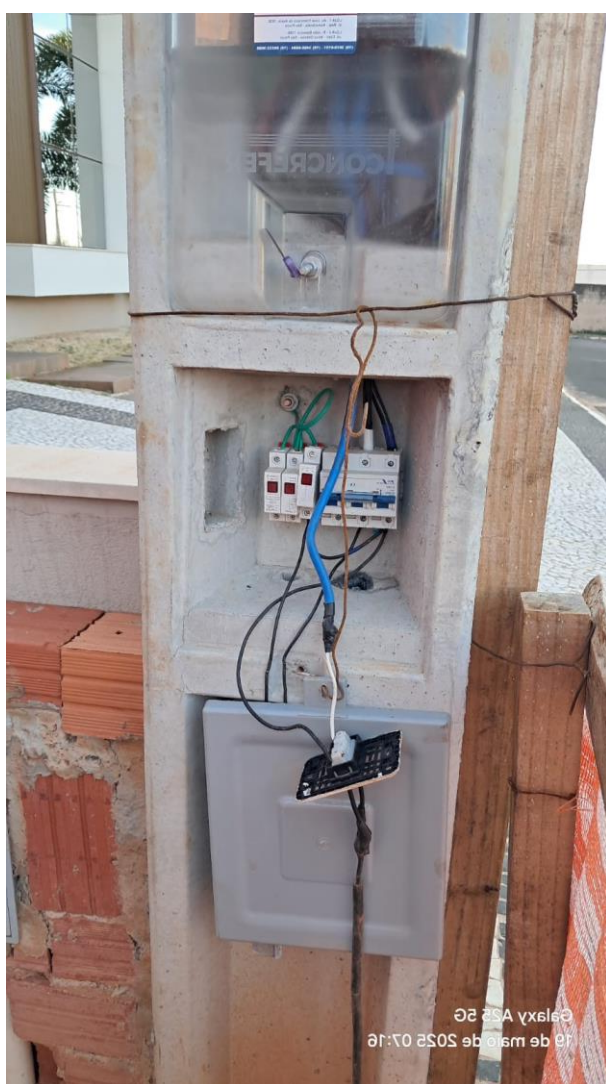
Identificamos conforme fotografia abaixo, a seguinte irregularidade em desacordo com as especificações estatutárias a saber:

- 1 – Providenciar uma limpeza na caçada que se encontra com resíduos da obra.
- 2 – Providenciar a colocação de da tampa na caixa de energia, visando evitar acidentes elétricos.

**Observação:** Visita realizada em 19/05/25, prazo para adequação de 48hs a partir do recebimento desta orientação. Caso a situação relatada acima esteja regularizada, favor desconsiderar a orientação e seguir o andamento da obra.
