ORIENTAÇÃO DE OBRA: QUADRA 06 – LOTE 05

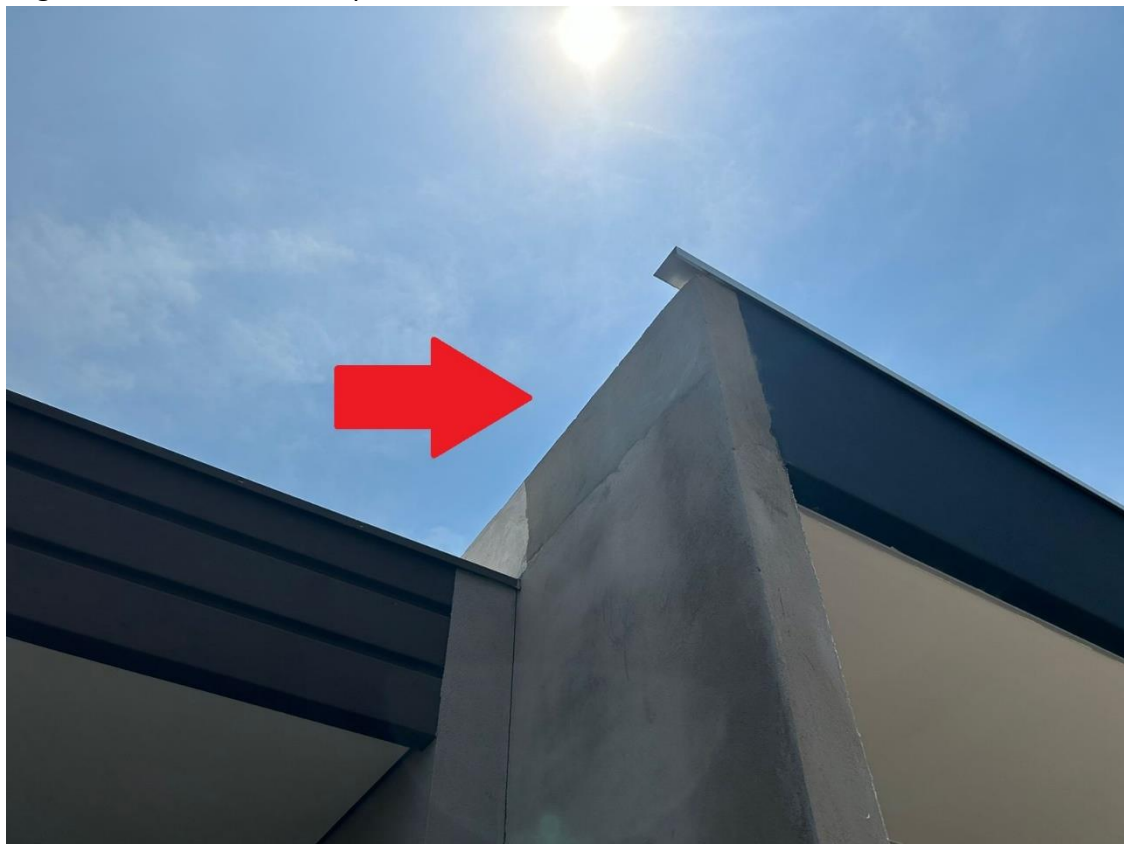
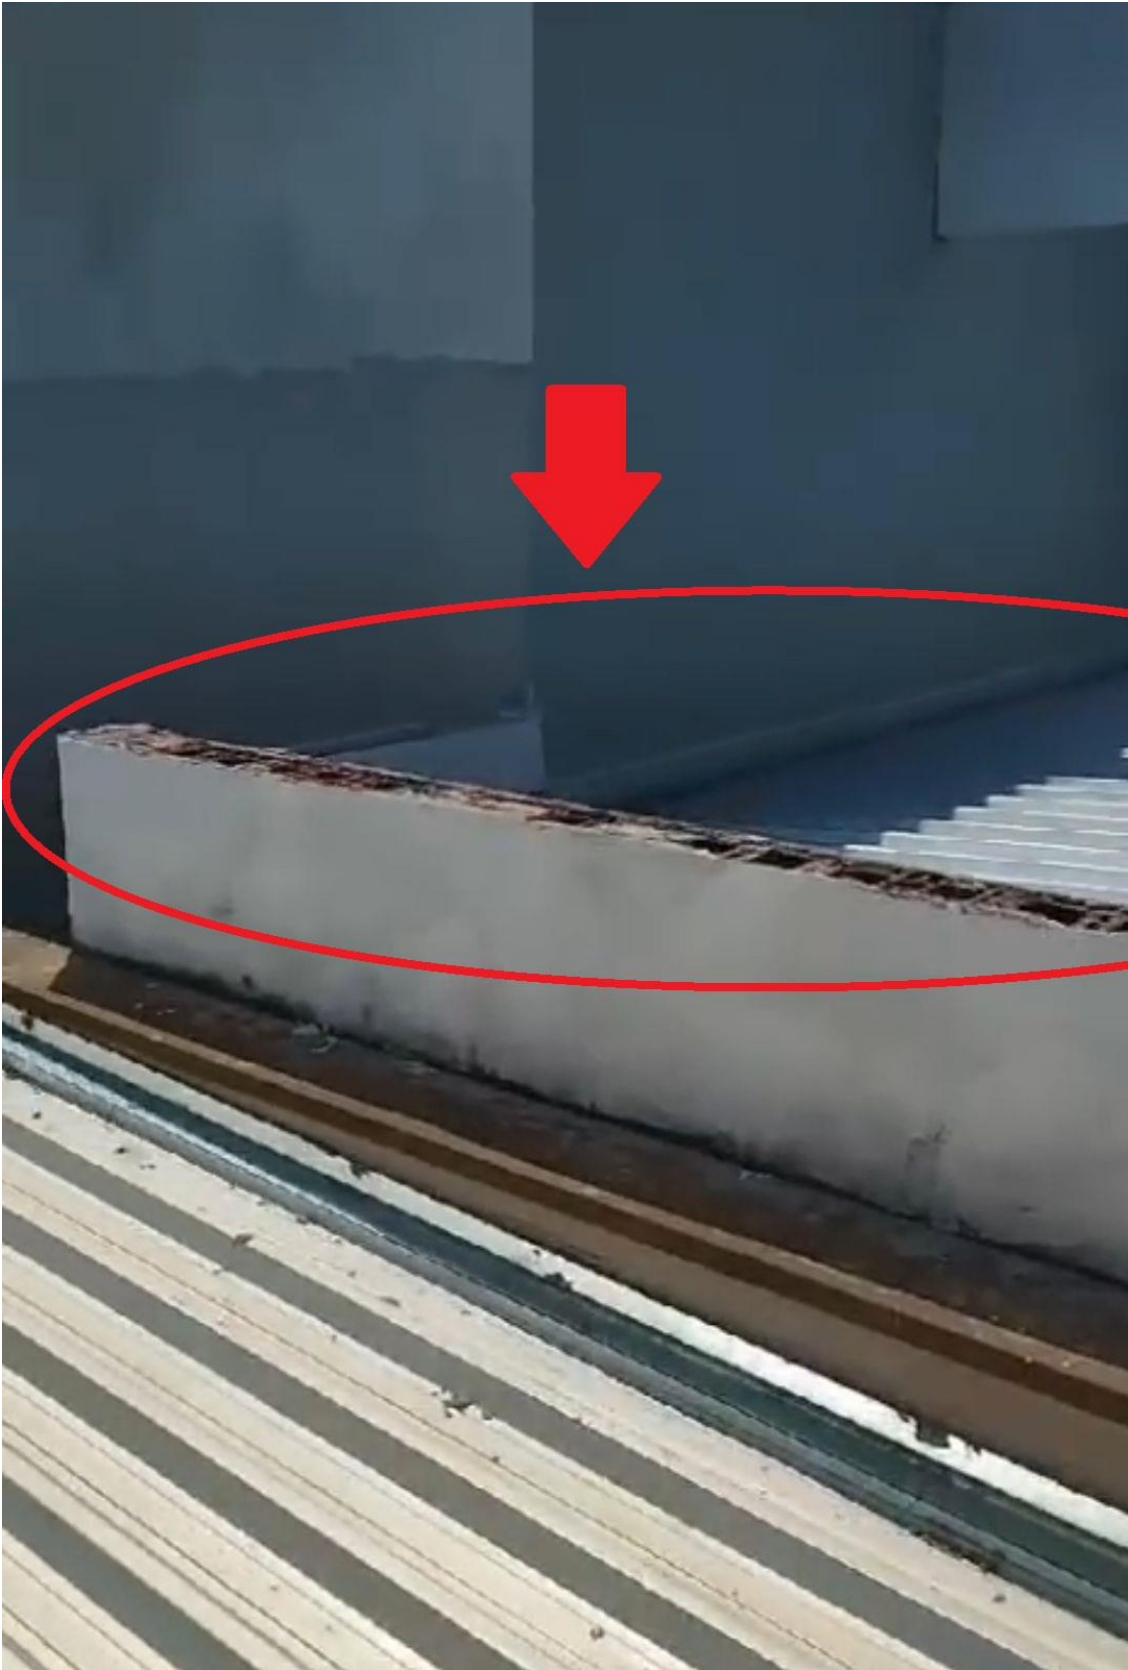
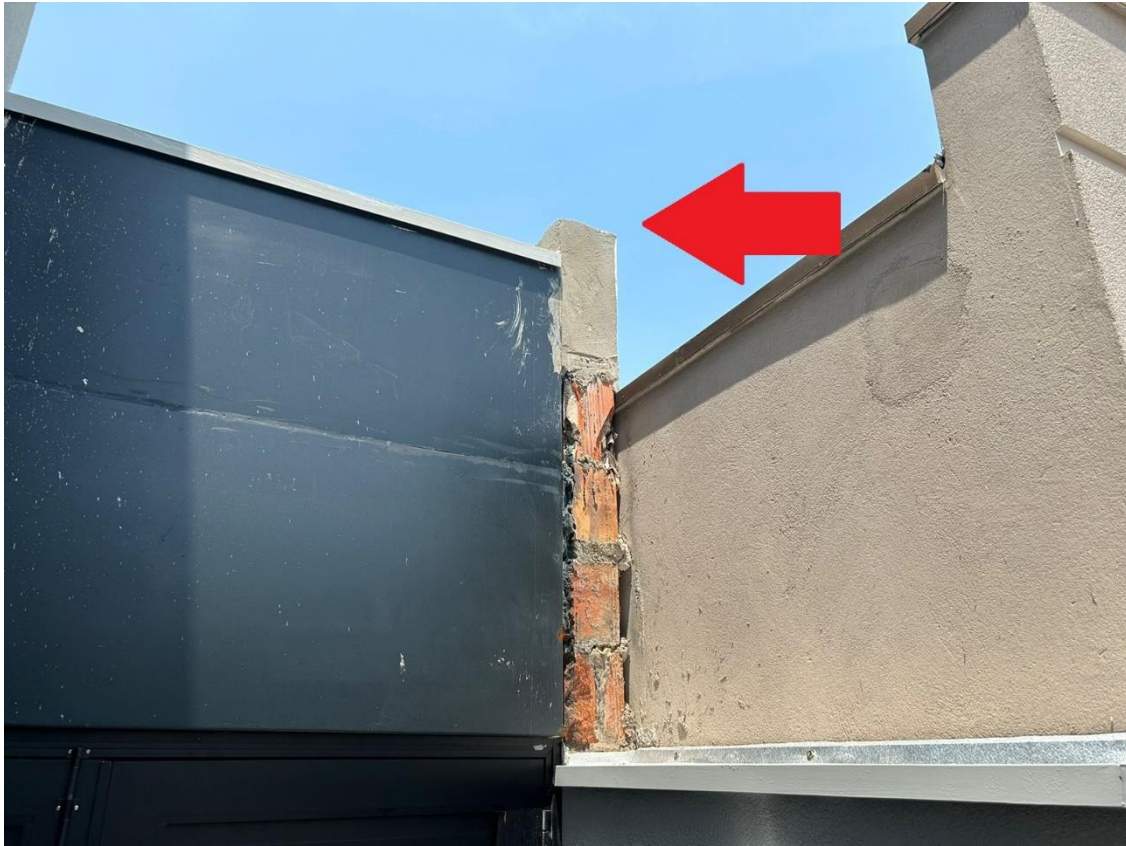
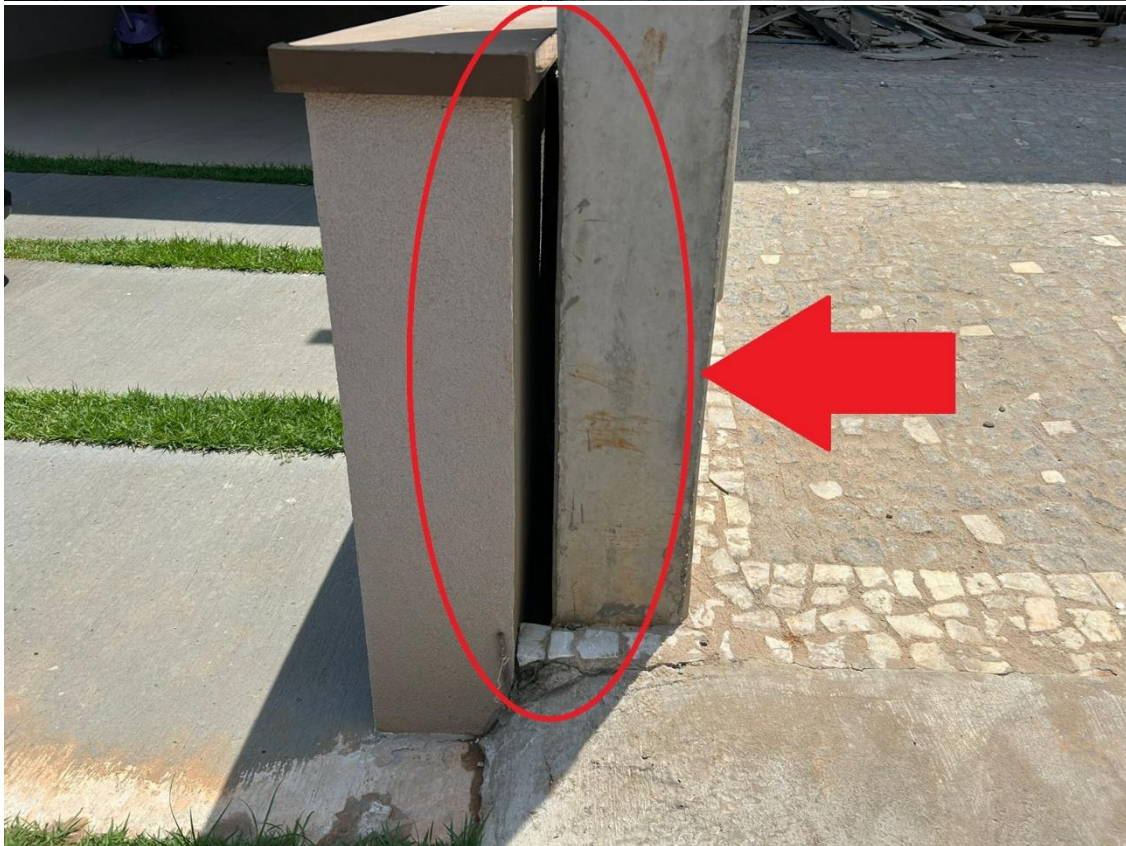
1 – Providenciar a instalação **urgente** do rufo e pingadeira no muro que faz divisa com o vizinho, pois está causando danos ao muro a pintura interna do vizinho, afim de evitar que o problema se agrave mais providenciar a regularização **urgente** em até **3 dias**.

2 – Atenção ao vão entre a poste de energia e muro do vizinho que também pode vir a ser outro ponto de infiltração, providenciar a regularização.
