ORIENTAÇÃO DE OBRA: Quadra L- Lote 15

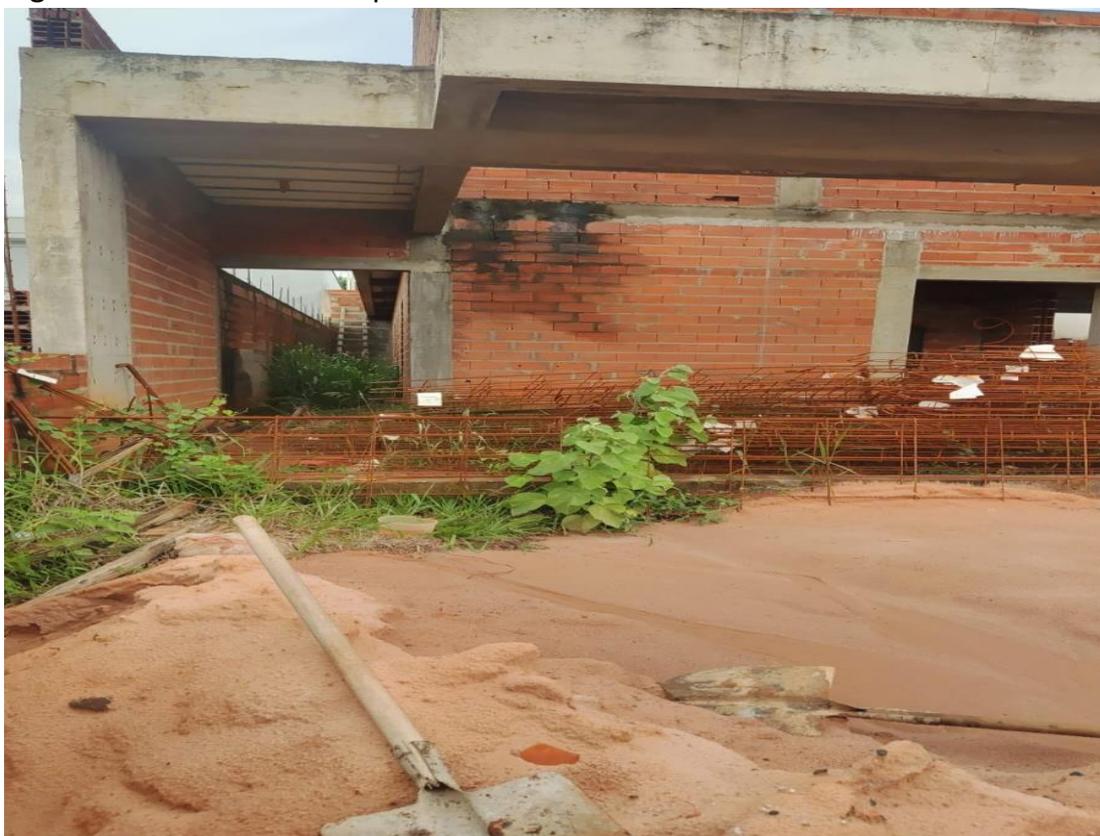
1 – Atenção ao mato alto presente na obra, providenciar com urgência a capinagem do mato, evitando a proliferação de animais peçonhentos.

Observação: Visita realizada em 11/02/25, prazo para adequação de 48hs a partir do recebimento desta orientação. Caso a situação relatada acima esteja regularizada, favor desconsiderar a orientação e seguir o andamento da obra.
