ORIENTAÇÃO DE OBRA: Quadra I - Lote 02

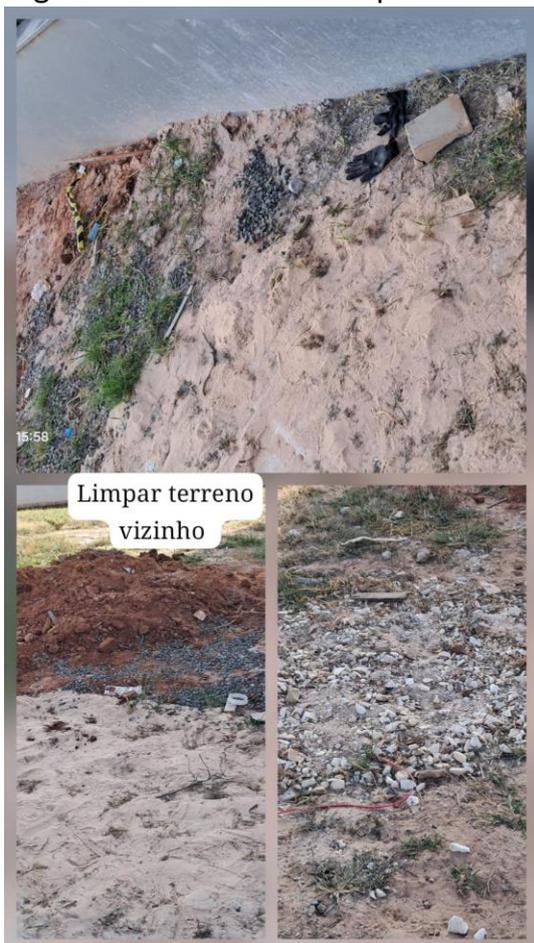
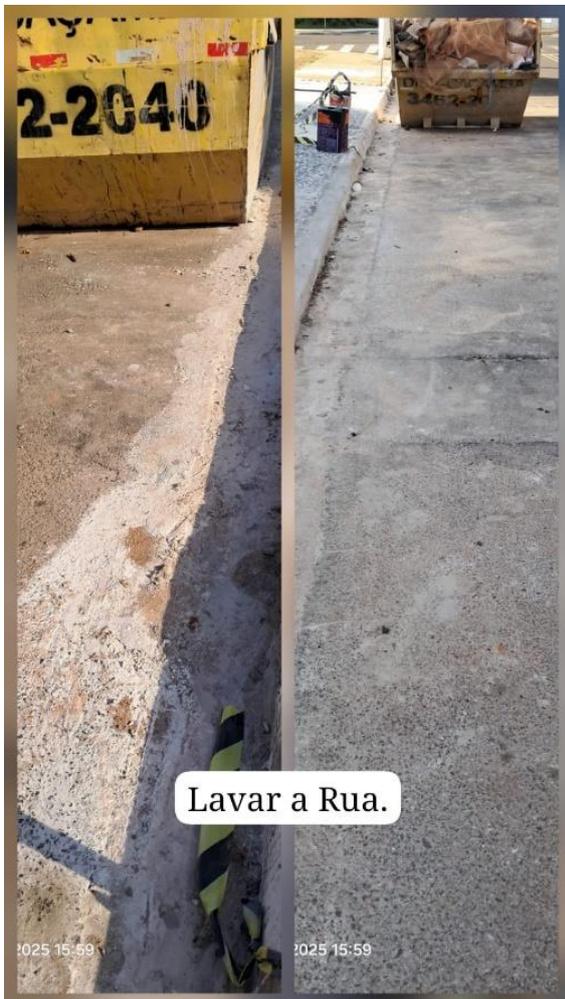
Identificamos conforme fotografia abaixo, a seguinte irregularidade em desacordo com as especificações estatutárias a saber:

1 – Providenciar uma limpeza no lote ao lado que se encontra com resíduos da obra, visando evitar um local de proliferação de animais peçonhentos.

2 – Providenciar uma limpeza da via e em todo o percurso onde houve o escoamento de água suja vindo da obra.

Observação: Visita realizada em 23/07/25, prazo para adequação de 48hs a partir do recebimento desta orientação. Caso a situação relatada acima esteja regularizada, favor desconsiderar a orientação e seguir o andamento da obra.
