ORIENTAÇÃO DE OBRA: Quadra 13 - Lote 12

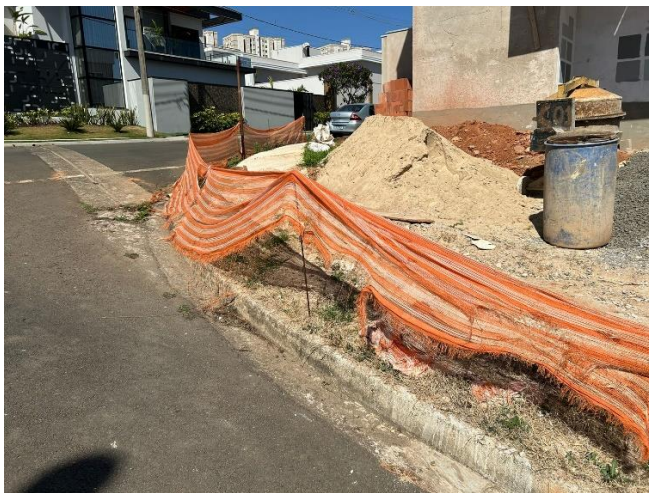
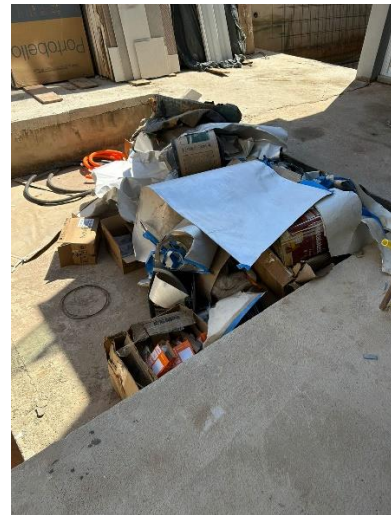
1 – Orientar os prestadores de serviço a regularizarem a tela de proteção, a atual possui diversos rasgos comprometendo sua função de impedir a entrada de pessoas, animais e crianças na obra.

2 – Providenciar uma limpeza e remoção de lixo afim de uma obra limpa e organizada.

Observação: Visita realizada em 07/08/23, prazo para adequação de 48hs a partir do recebimento desta orientação. Caso a situação relatada acima esteja regularizada, favor desconsiderar a orientação e seguir o andamento da obra.
