**Obs.: Segunda orientação a respeito da calçada quebrada.**

**ORIENTAÇÃO DE OBRA: Quadra G - Lote 08**

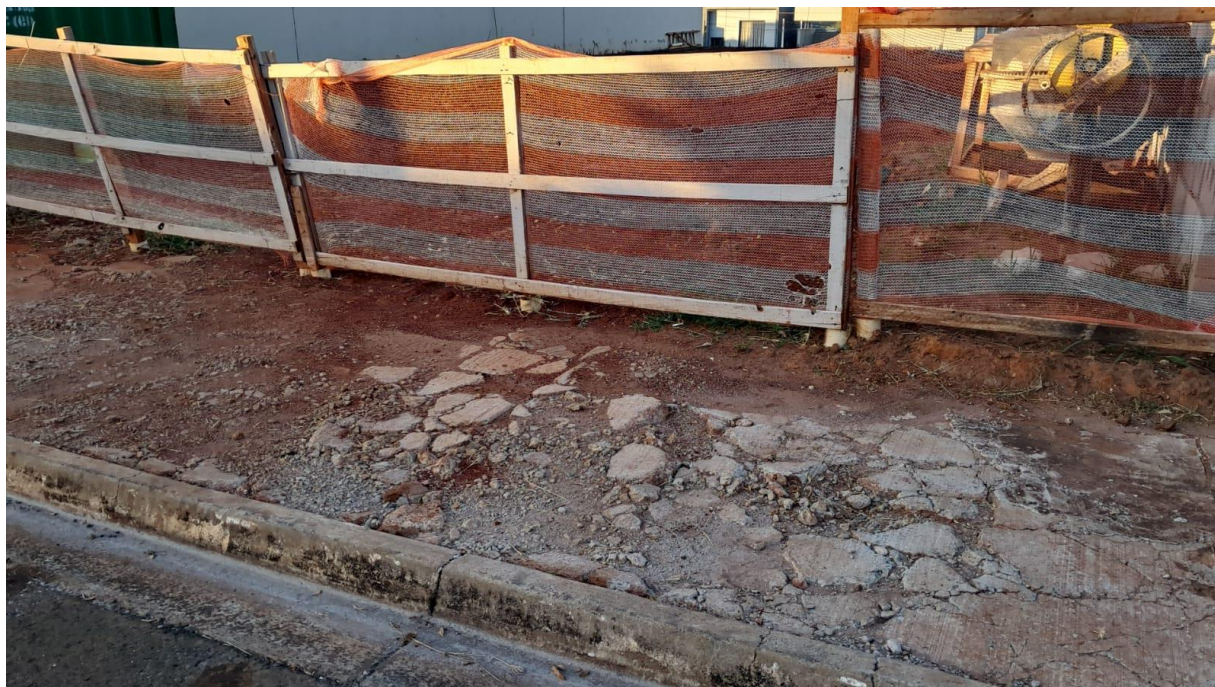
Identificamos conforme fotografia abaixo, a seguinte irregularidade em desacordo com as especificações estatutárias a saber:

1 – Providenciar a adequação da calçada que se encontra quebrada após serviços na obra.

**Observação:** Visita realizada em 19/05/25, prazo para adequação de 72hs a partir do recebimento desta orientação. Caso a situação relatada acima esteja regularizada, favor desconsiderar a orientação e seguir o andamento da obra.
