ORIENTAÇÃO DE OBRA: Quadra 17 – Lote 11

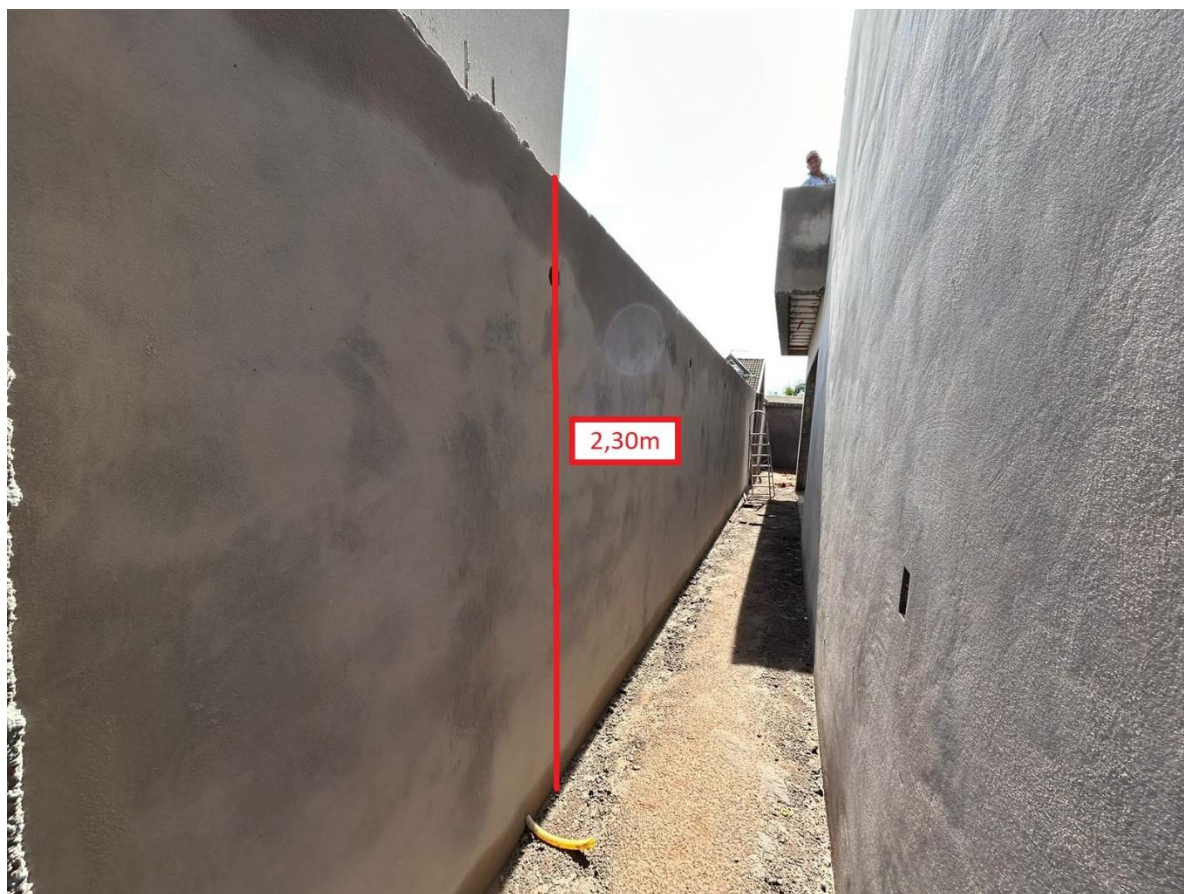
1 – Muro de divisa lateral se encontra fora do padrão do condomínio, muro está com 2,30 metros, sendo que de acordo com o regimento interno o mesmo deve ter 2 metros.

Segue a foto em anexo do problema relatado.

3.13 Os muros divisórios de alvenaria, deverão ter altura máxima de 2,00 (dois) metros a partir do recuo frontal, tendo como parâmetro o nível do solo do lado interno da construção devidamente acabado devendo ficar com essa medida em toda a sua extensão. Exceto nos muros de divisa do loteamento. É proibido o fechamento da frente do LOTE.

Observação: Visita realizada em 04/09/23, prazo para adequação de 48hs a partir do recebimento desta orientação. Caso a situação relatada acima esteja regularizada, favor desconsiderar a orientação e seguir o andamento da obra.
