ORIENTAÇÃO DE OBRA: Quadra 16 - Lote 05

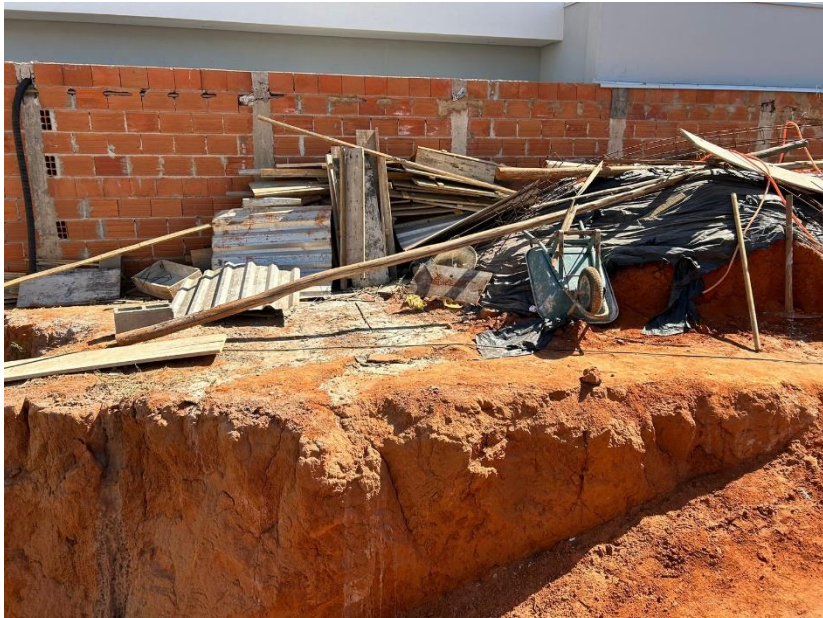
Identificamos conforme fotografia abaixo, a seguinte irregularidade em desacordo com as especificações estatutárias a saber:

Segue a foto em anexo do problema relatado.

1 – Orientar aos prestadores de serviço a realizar uma organização nos materiais e madeiras da obra, visando uma obra segura e limpa.

Observação: Visita realizada em 07/08/23, prazo para adequação de 48hs a partir do recebimento desta orientação. Caso a situação relatada acima esteja regularizada, favor desconsiderar a orientação e seguir o andamento da obra.
