ORIENTAÇÃO DE OBRA: QUADRA 01 – LOTE 10

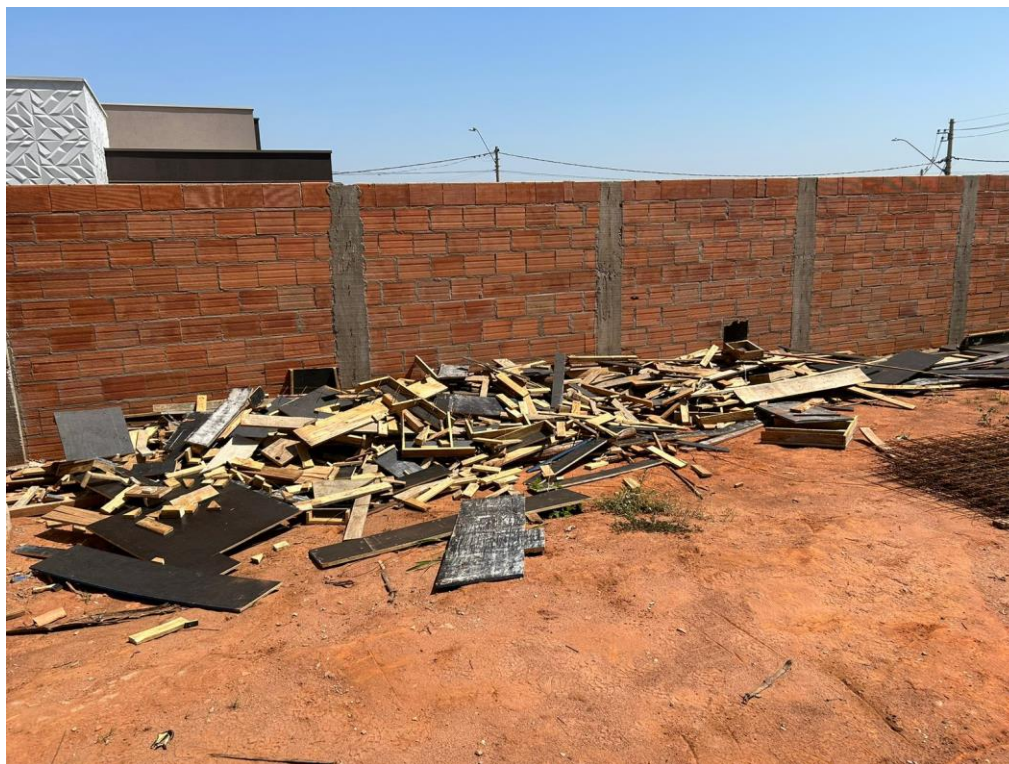
Identificamos conforme a fotografia abaixo, a seguinte irregularidade em desacordo com as especificações estatutárias a saber:

Segue a foto em anexo do problema relatado.

1 – Orientar aos prestadores de serviço a realizar uma organização nas madeiras utilizadas na obra, evitando seu acúmulo e empilhamento, afim de impedir a proliferação de animais peçonhentos.

Observação: Visita realizada em 21/09/23, prazo para adequação de 48hs a partir do recebimento desta orientação. Caso a situação relatada acima estiver regularizada, favor desconsiderar a orientação e seguir o andamento da obra.
