ORIENTAÇÃO DE OBRA: Quadra 15 - Lote 16

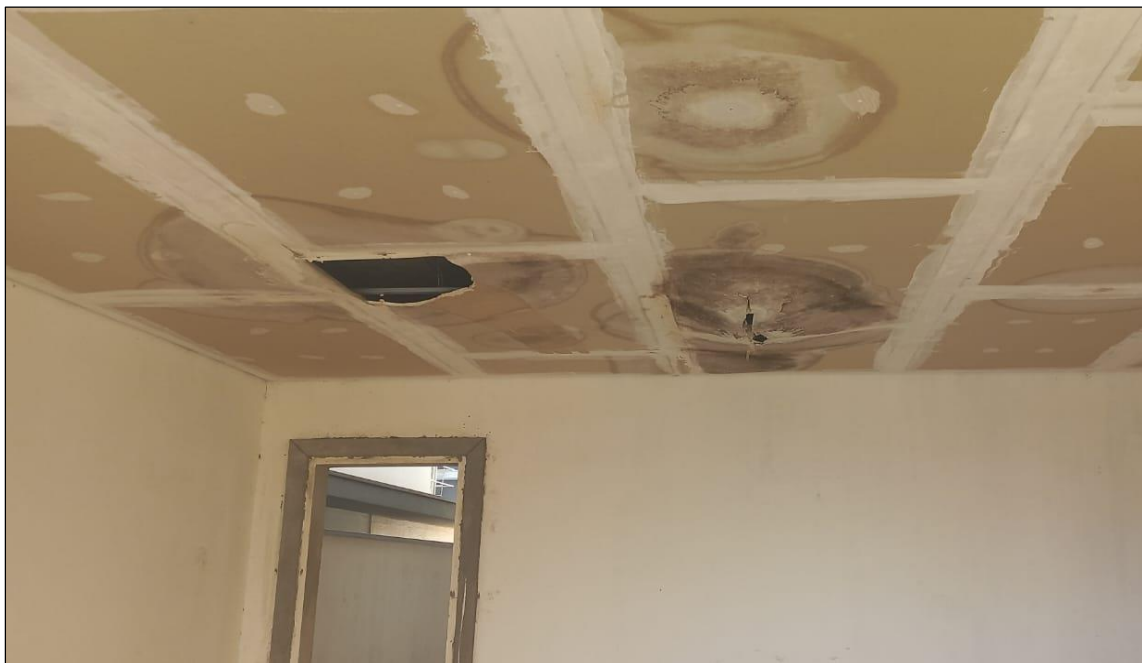
1 - Devido a obra a certo tempo paralisada, o forro de gesso iniciado na mesma se encontra com diversas infiltrações, e em alguns locais já até cedeu abrindo espaços onde alguns insetos como por exemplo abelhas e marimbondos pode acabar fazendo ninho causando problemas a segurança do local, especialmente das crianças.

Observação: Visita realizada em 25/07/23, prazo para adequação de 48hs a partir do recebimento desta orientação. Caso a situação relatada acima esteja regularizada, favor desconsiderar a orientação e seguir o andamento da obra.
