**Obs.: Terceira orientação a respeito do mato alto**

**ORIENTAÇÃO DE OBRA: Quadra N - Lote 05**

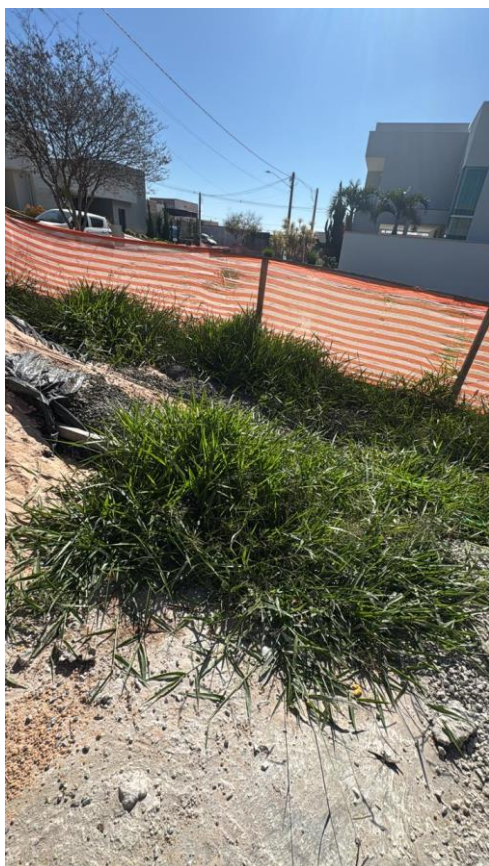
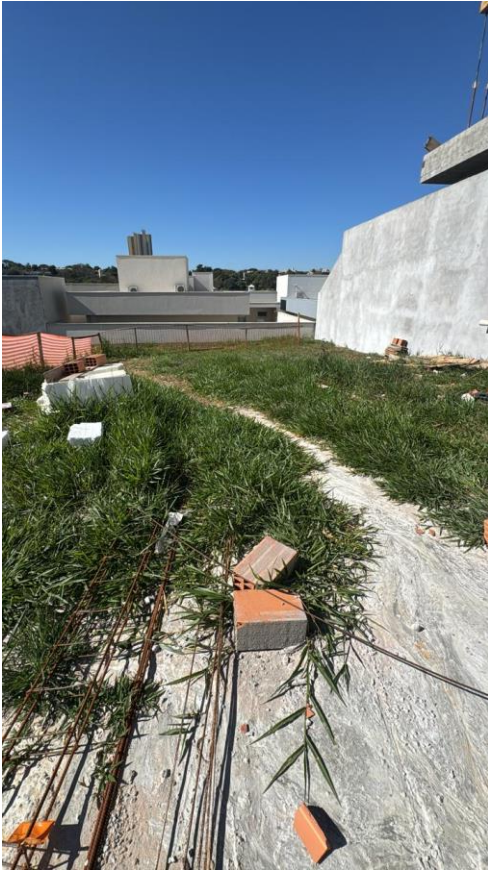
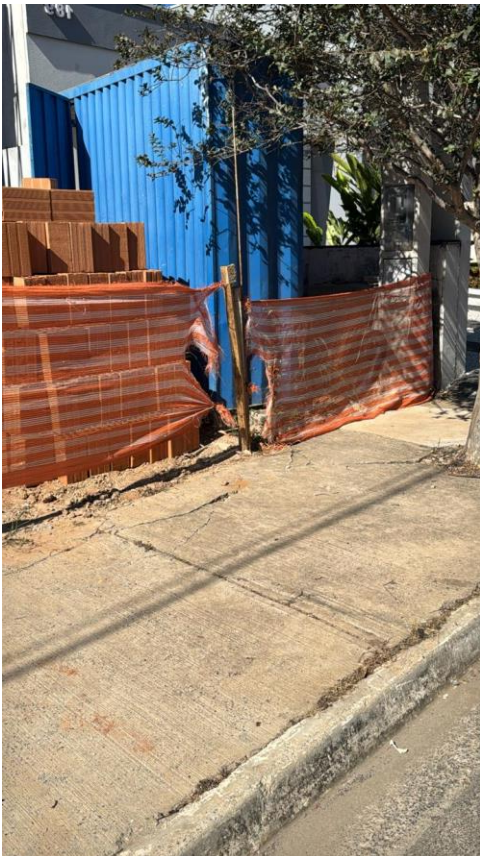
- 1 - Atenção ao mato alto presente no terreno de apoio, providenciar com urgência a capinagem, evitando a proliferação de animais peçonhentos.
- 2 – Providenciar a adequação da tela de proteção que se encontra rasgada em diversos pontos.

**Observação:** Visita realizada em 11/06/25, prazo para adequação de 48hs a partir do recebimento desta orientação. Caso a situação relatada acima esteja regularizada, favor desconsiderar a orientação e seguir o andamento da obra.
