### **ORIENTAÇÃO DE OBRA: Quadra 13 - Lote 16**

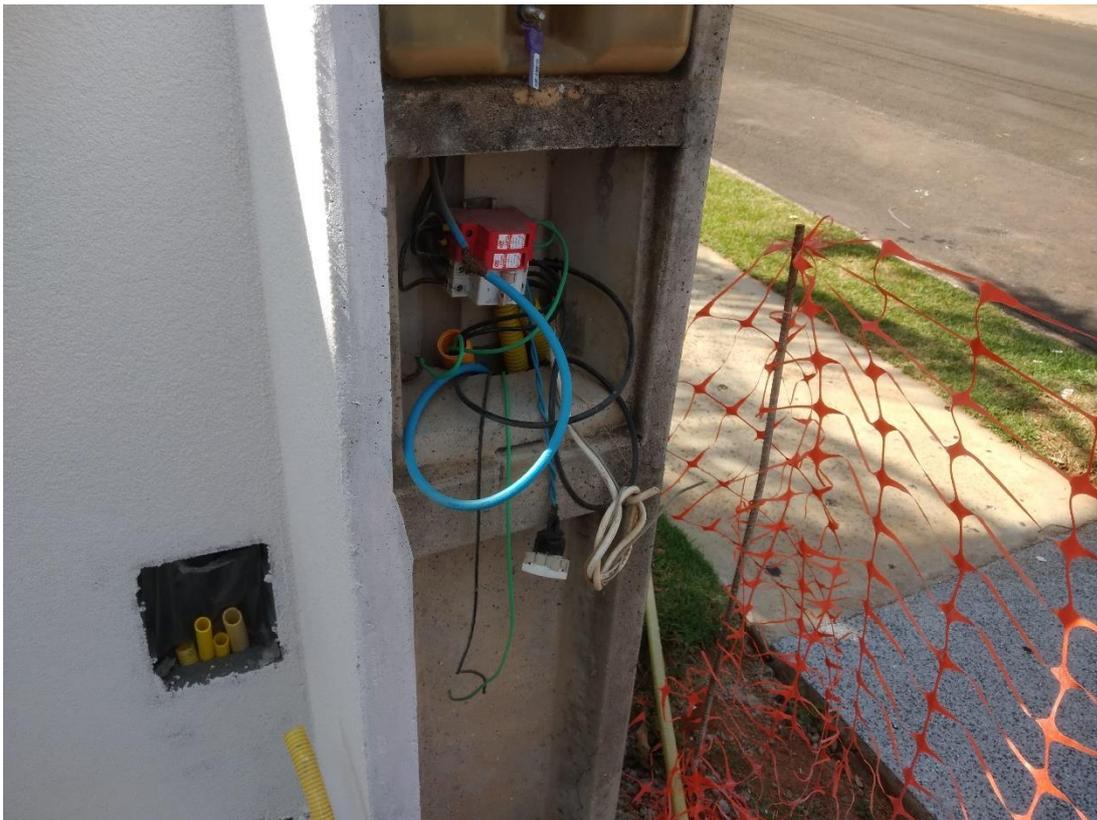
1 – Atenção a caixa de energia aberta, favor orientar aos prestadores de serviço a sempre manterem a caixa devidamente fechada com a tampa, visando evitar acidentes elétricos.

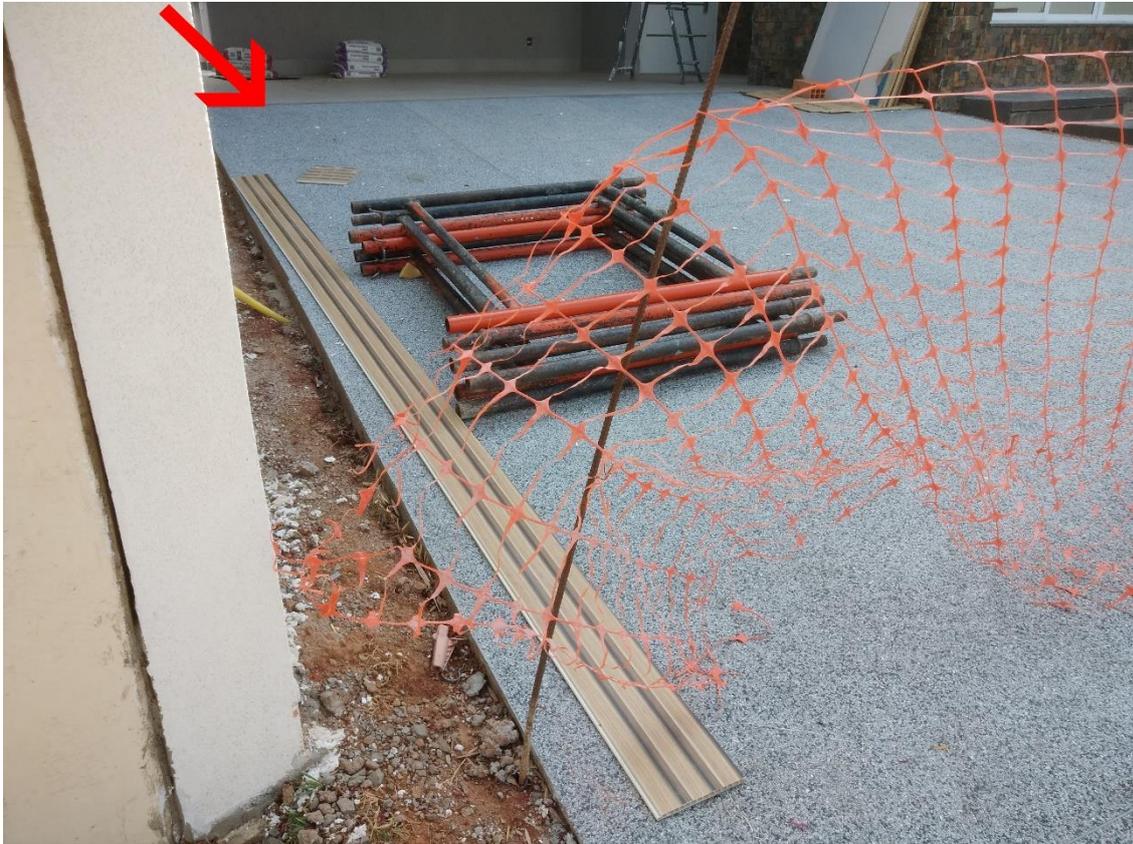
2 – Atenção a tela de proteção com pontos abertos, providenciar o fechamento regular, visando evitar acesso a obra precavendo possíveis acidentes.
