### **ORIENTAÇÃO DE OBRA: QUADRA 01 – LOTE 06**

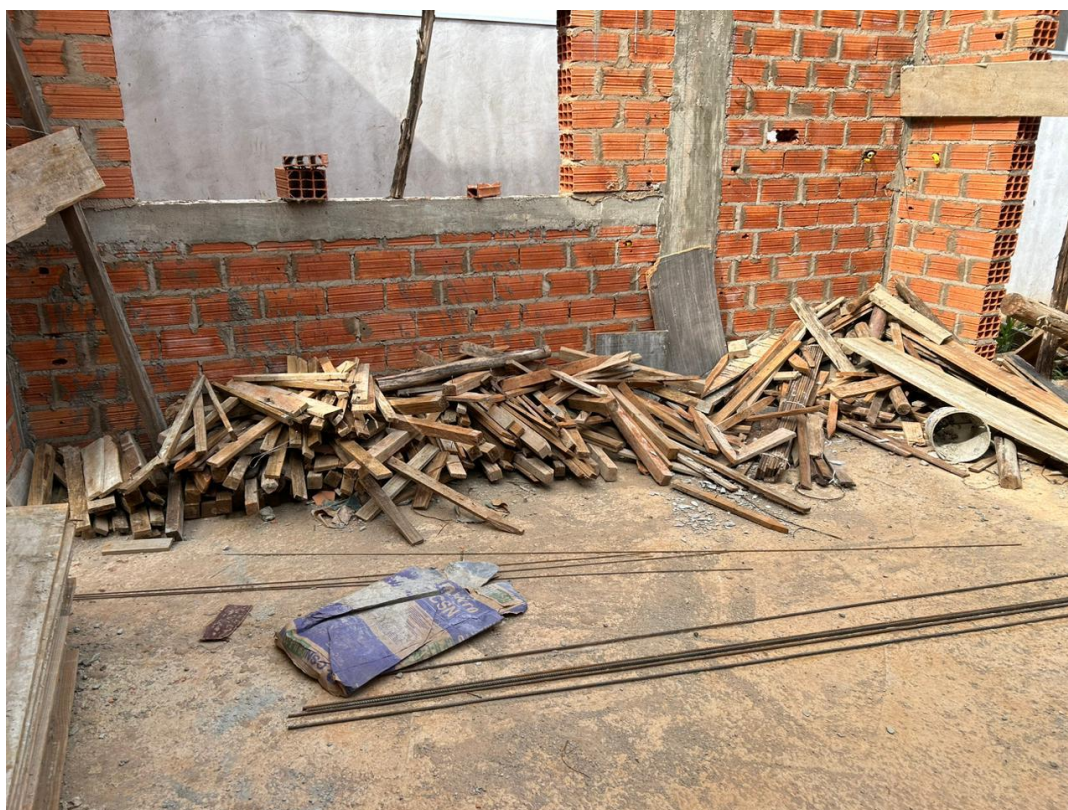
Identificamos conforme a fotografia abaixo, a seguinte irregularidade em desacordo com as especificações estatutárias a saber:

Segue a foto em anexo do problema relatado.

1 – Providenciar uma organização das tabuas e madeiras utilizadas na obra, de modo que não fiquem amontoadas, afim de evitar um local de proliferação de animais peçonhentos
