ORIENTAÇÃO DE OBRA: Quadra 08 - Lote 11

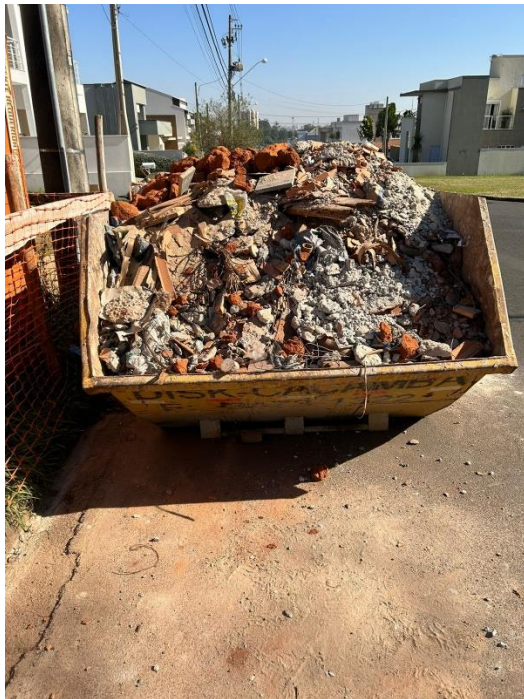
1 – Providenciar a remoção da caçamba devido estar cheia de entulho, afim de evitar sujeira na rua. Favor orientar os prestadores de serviços para adequação.
