### **ORIENTAÇÃO DE OBRA: QUADRA 05 - LOTE 19**

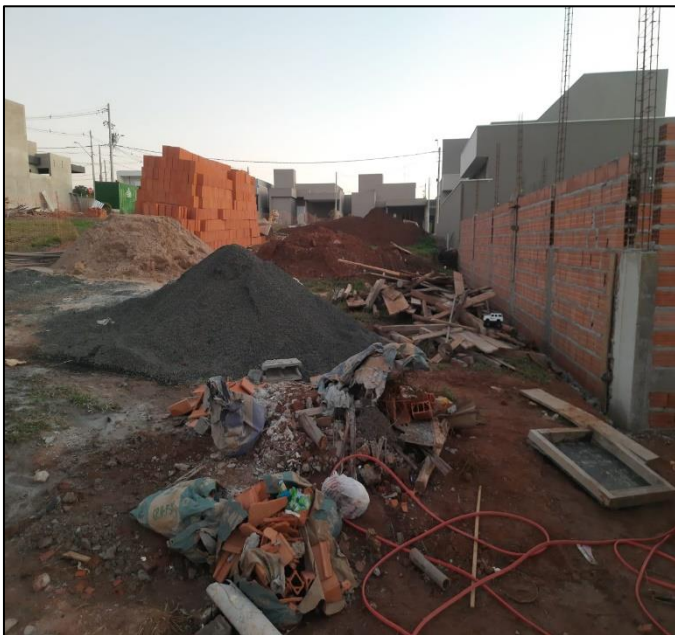
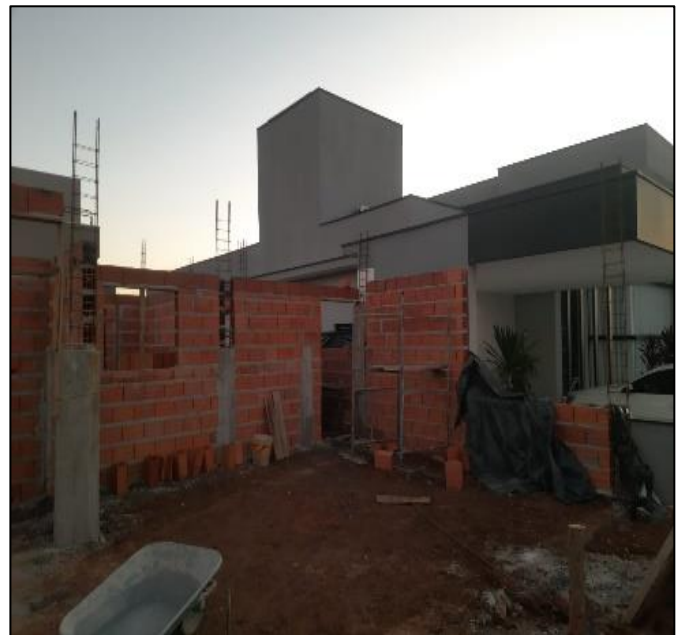
1 - Devido ao acúmulo de entulho e madeiras no lote de apoio, favor orientar os prestadores de serviços para limpeza e organização no local. Atenção também com a alvenaria próximo a casa vizinha se acaso for fazer os serviços de chapisco e reboco, favor providenciar a proteção com tela tapume, visando evitar respingos.

**Observação:** Visita realizada em 19/06/23, prazo para adequação de 48hs a partir do recebimento desta orientação. Caso a situação relatada acima estiver regularizada, favor desconsiderar a orientação e seguir o andamento da obra.
