ORIENTAÇÃO DE OBRA: QUADRA 02 - LOTE 01

ALERTA: Segunda orientação sobre o mesmo problema na calçada, será dado o prazo de 48hs para solucionar o problema a partir do recebimento desta orientação, caso não houver a adequação no local será passível de aplicação de multa.

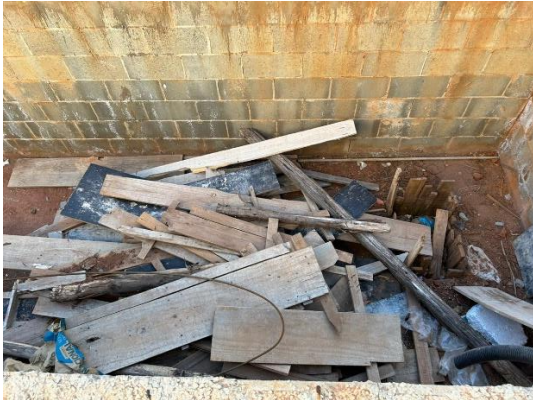
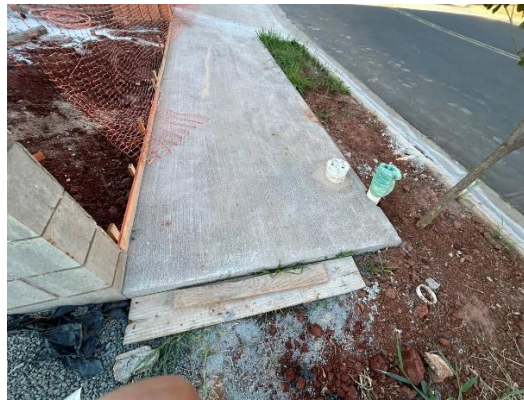
1 – Orientar aos prestadores de serviço a realizar uma organização nas madeiras utilizadas na obra, afim de ajudar na precaução de animais peçonhentos.

2 – Na obra a calçada está sendo executado fora do padrão condomínio, conforme previsto pelo regulamento interno a faixa de serviço e faixa de acesso, deverão receber grama. Favor providenciar a adequação no local, abaixo segue o item previsto no regulamento interno e imagem de exemplo.

11.4 Os passeis deverão ser revestidos exclusivamente com grama e cimento liso na seguinte condições: uma faixa de grama com 80,00cm de largura, imediatamente após a guia, seguida de faixa de cimento liso com 120,00cm de largura, para fins de trânsito de pedestres, e novamente mais uma faixa de grama ou faixa ajardinada com 35,00 cm de largura, até o alinhamento frontal do lote.
