ORIENTAÇÃO DE OBRA: Quadra 14 - Lote 12

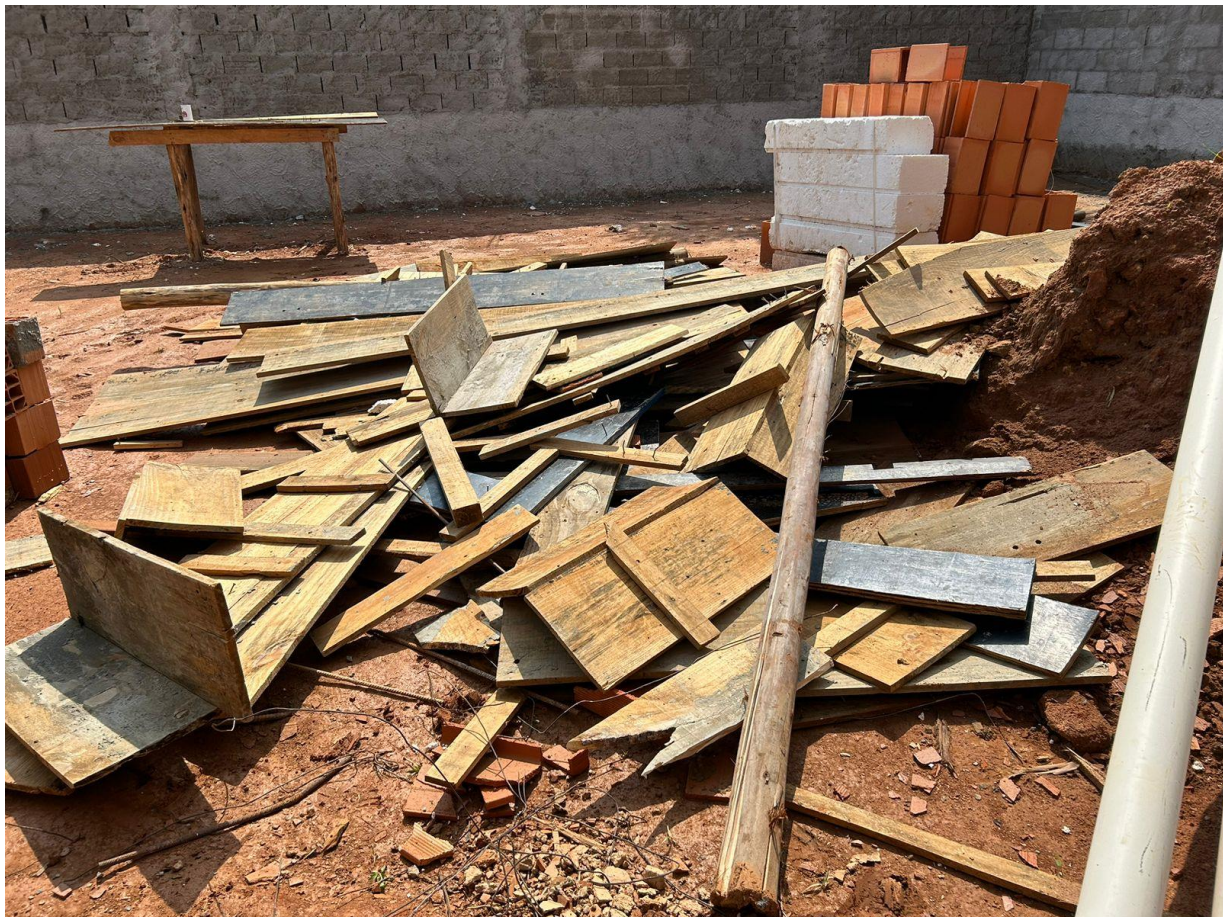
Identificamos conforme fotografia abaixo, a seguinte irregularidade em desacordo com as especificações estatutárias a saber:

1 – Orientar aos prestadores de serviço a realizar uma organização nas madeiras de modo que não fiquem amontoadas, afim de evitar a proliferação de animais peçonhentos.
