ORIENTAÇÃO DE OBRA: QUADRA 02 – LOTE 07

Alerta: Segunda orientação sobre o mesmo problema de madeiras amontoadas.

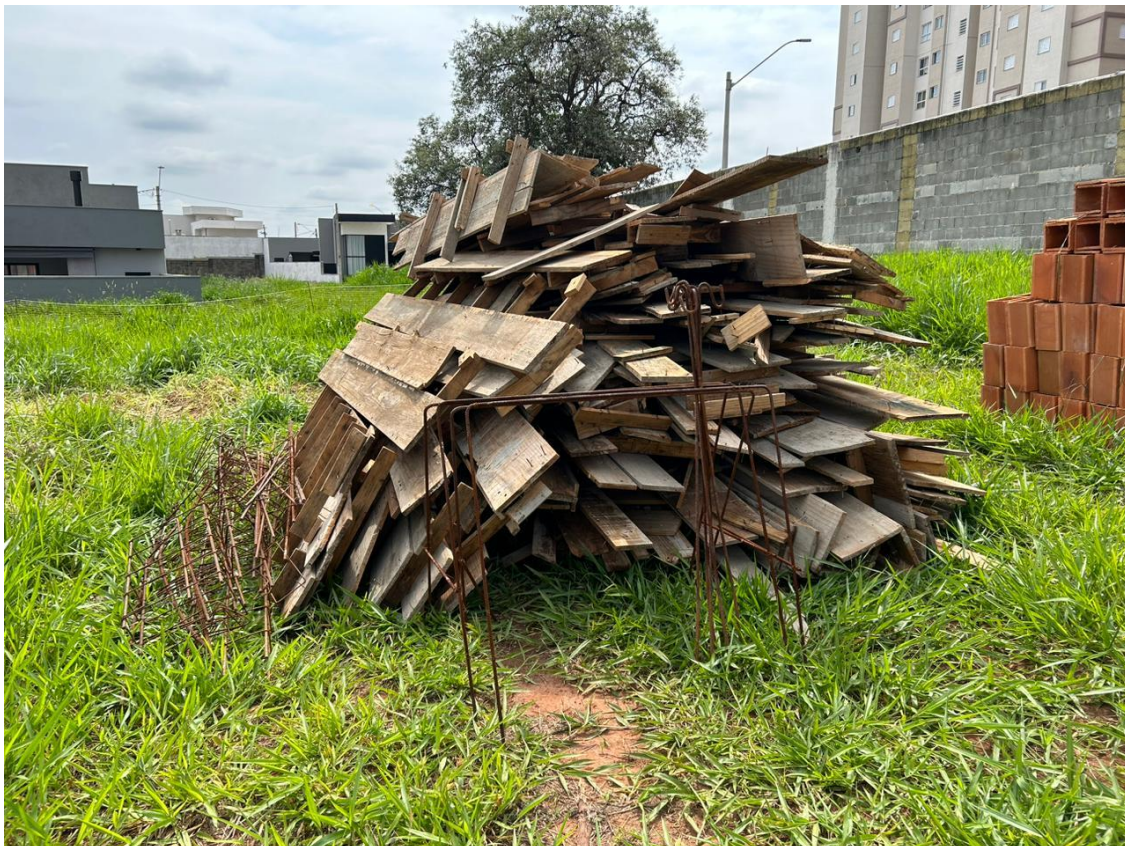
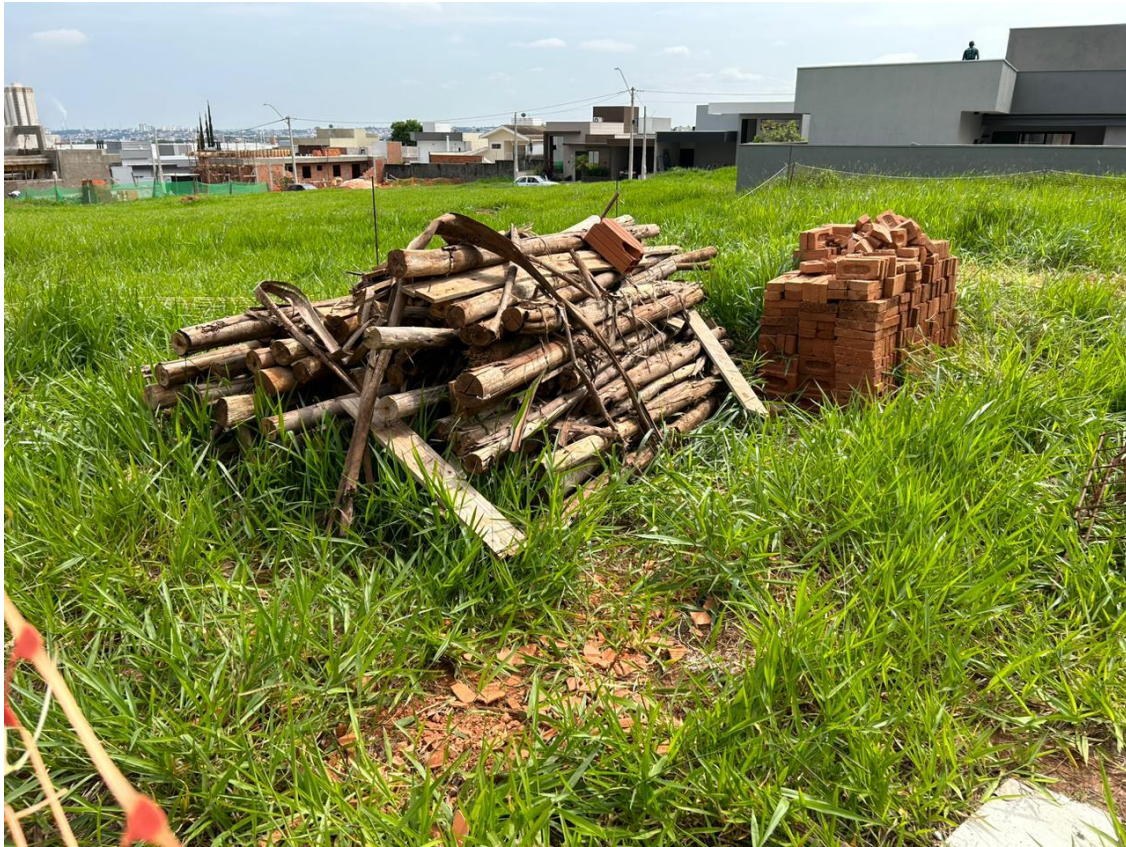
Identificamos conforme a fotografia abaixo, a seguinte irregularidade em desacordo com as especificações estatutárias a saber:

Segue a foto em anexo do problema relatado.

1 – Orientar aos prestadores de serviço para realizar uma organização nas tabuas e madeiras utilizadas na obra, de modo que não fiquem amontoadas, afim de evitar um local de proliferação de animais peçonhentos.

Observação: Visita realizada em 20/10/23, prazo para adequação de 48hs a partir do recebimento desta orientação. Caso a situação relatada acima estiver regularizada, favor desconsiderar a orientação e seguir o andamento da obra.
