ORIENTAÇÃO DE OBRA: QUADRA 02 - LOTE 07

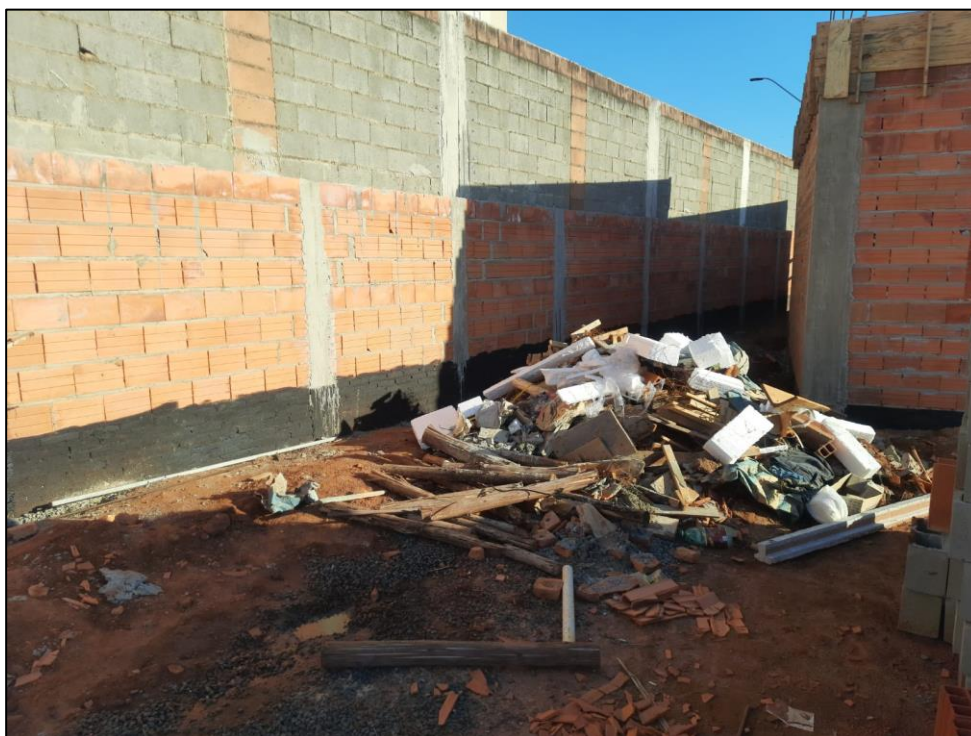
1 - Devido ao acúmulo de entulho na frente da construção, favor orientar os prestadores de serviços para limpeza e organização no local.

Observação: Visita realizada em 19/06/23, prazo para adequação de 48hs a partir do recebimento desta orientação. Caso a situação relatada acima estiver regularizada, favor desconsiderar a orientação e seguir o andamento da obra.
