**Obs.: Segunda orientação a respeito da tela para caçamba.**

**ORIENTAÇÃO DE OBRA: Quadra K - Lote 05**

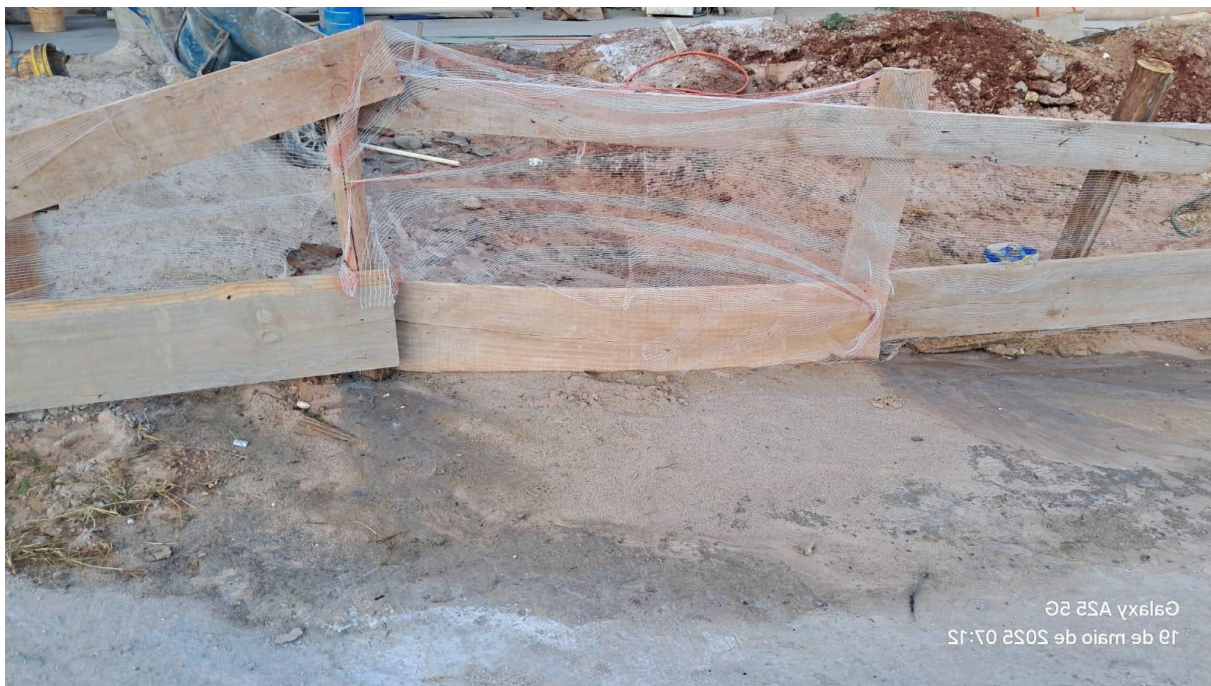
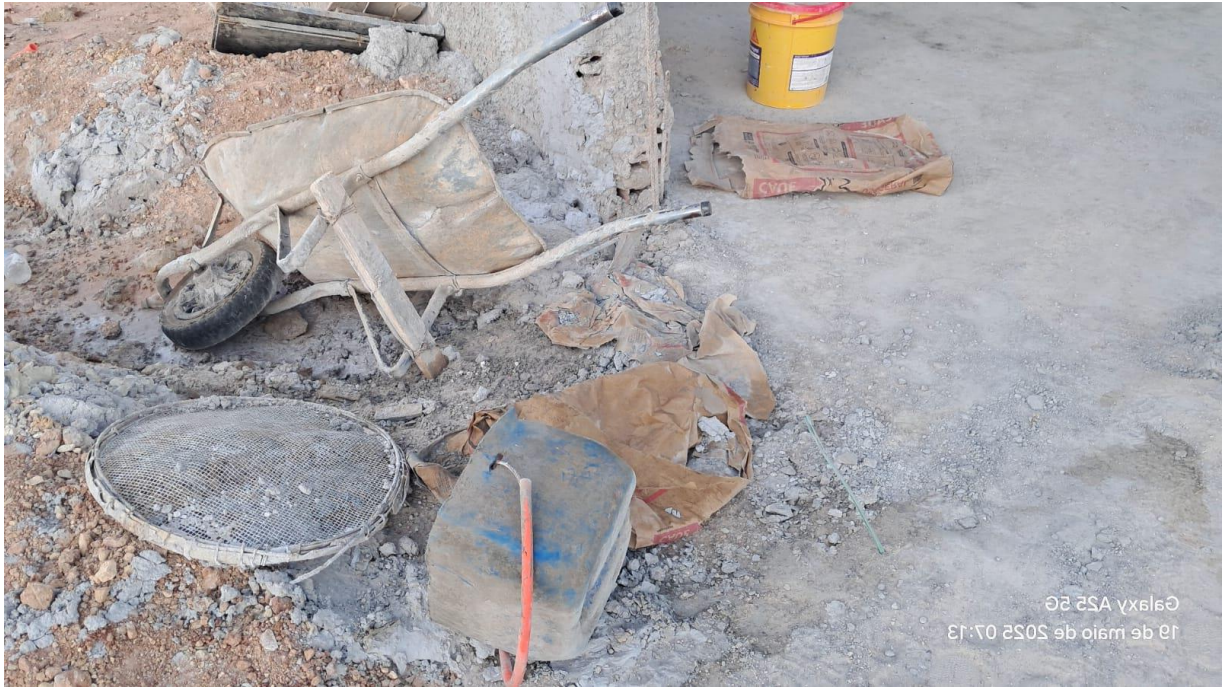
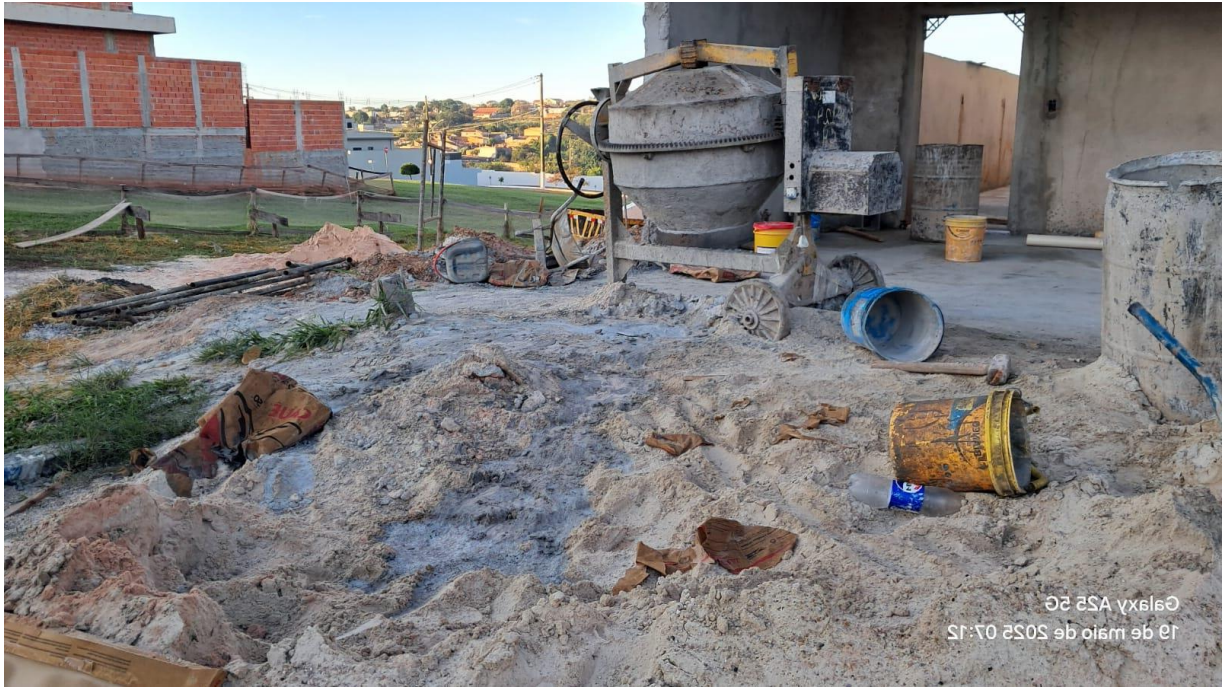
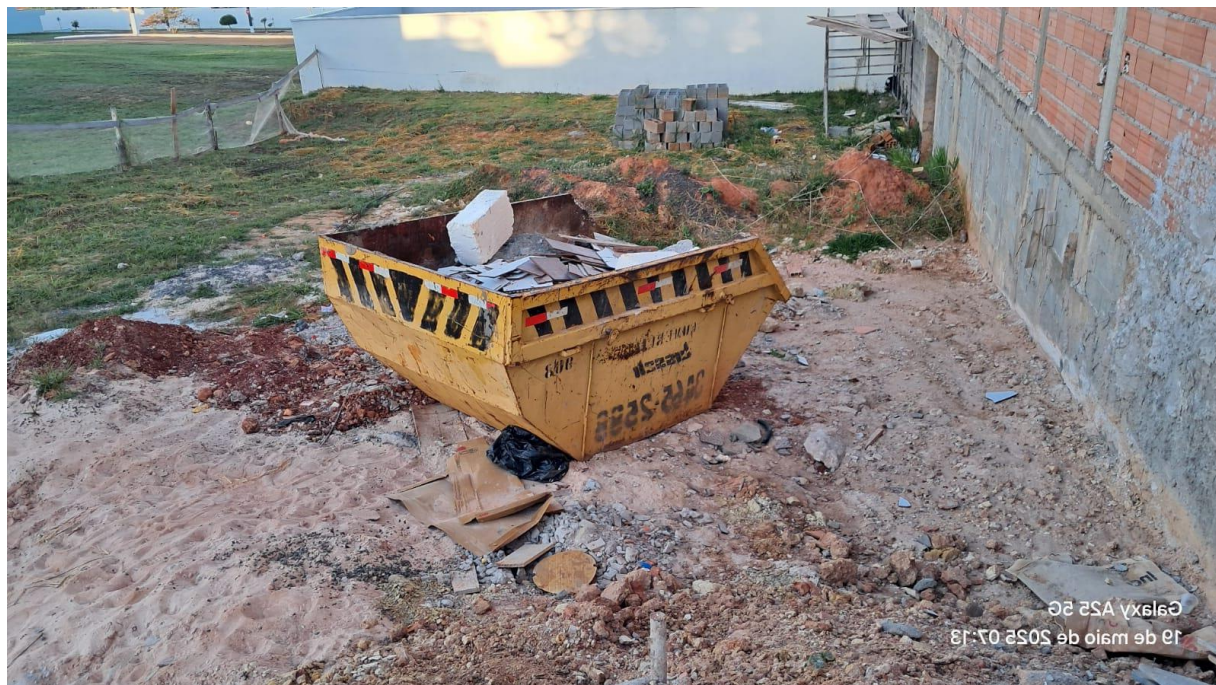
Identificamos conforme fotografia abaixo, a seguinte irregularidade em desacordo com as especificações estatutárias a saber:

- 1 – Providenciar uma limpeza na caçada que se encontra com resíduos da obra.
- 2 – Providenciar a organização dos materiais que se encontram jogados pela obra.
- 3 – Providenciar uma tela de proteção para a caçamba visando evitar que materiais leves caiam.

Segue a foto em anexo do problema relatado.

**Observação:** Visita realizada em 19/05/25, prazo para adequação de 72hs a partir do recebimento desta orientação. Caso a situação relatada acima esteja regularizada, favor desconsiderar a orientação e seguir o andamento da obra.
