ORIENTAÇÃO DE OBRA: Quadra L - Lote 01

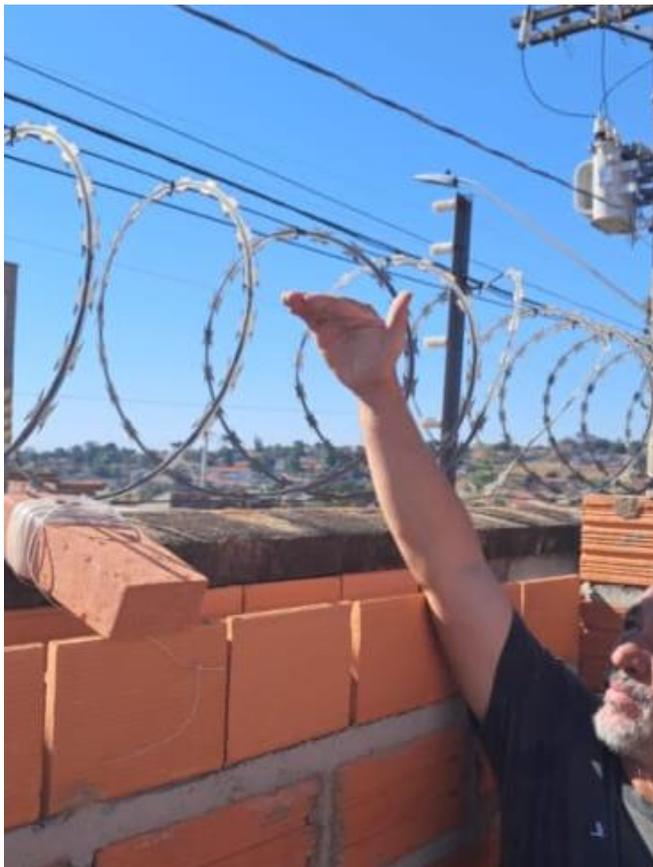
1 – Atenção com a altura do muro que faz divisa com o muro externo do condomínio, segundo o código de obras o muro deverá seguir a altura mínima de 2.10, e deverá ser transferida a cerca elétrica e concertina do muro do condomínio para o muro mais alto. Segue abaixo uma imagem do trecho do documento.

Segue a foto em anexo do problema relatado.

Observação: Visita realizada em 30/06/25, prazo para adequação de 72hs a partir do recebimento desta orientação. Caso a situação relatada acima esteja regularizada, favor desconsiderar a orientação e seguir o andamento da obra.
