ORIENTAÇÃO DE OBRA: QUADRA 07 - LOTE 09

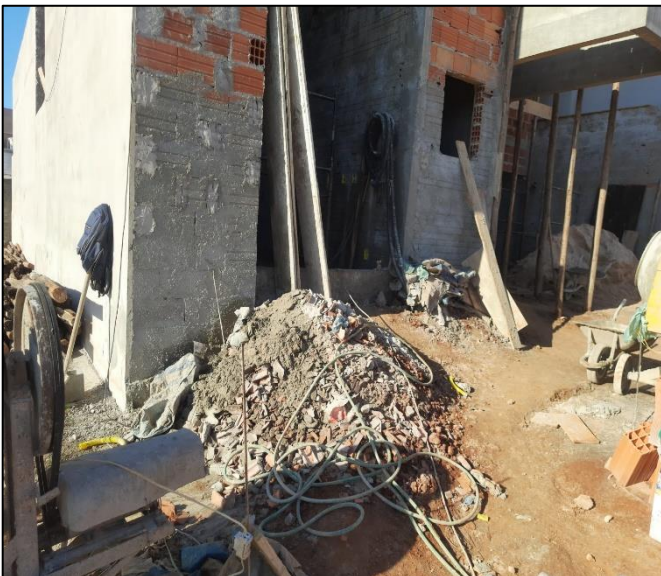
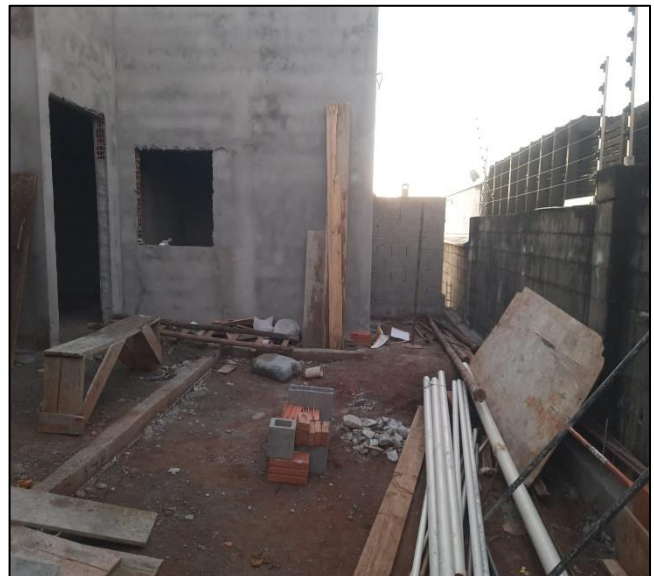
1 - Devido ao acúmulo de entulho na frente da construção, favor orientar os prestadores de serviços para limpeza e organização no local. Providenciar também a organização no fundo da construção.

Observação: Visita realizada em 19/06/23, prazo para adequação de 48hs a partir do recebimento desta orientação. Caso a situação relatada acima estiver regularizada, favor desconsiderar a orientação e seguir o andamento da obra.
