ORIENTAÇÃO DE OBRA: QUADRA 06 - LOTE 05

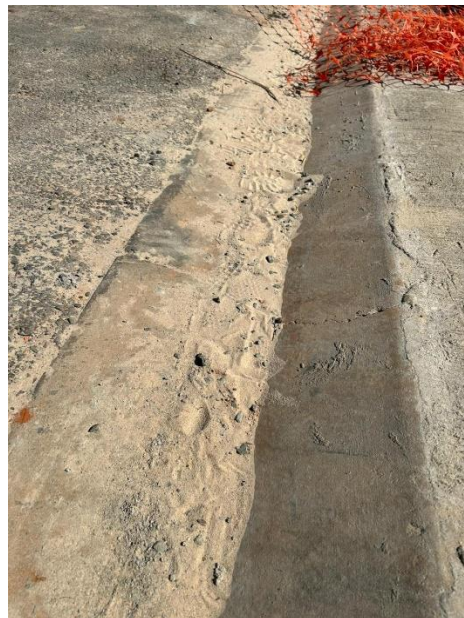
Identificamos conforme a fotografia abaixo, a seguinte irregularidade em desacordo com as especificações estatutárias a saber:

Segue a foto em anexo do problema relatado.

1 – Providenciar a remoção e limpeza da areia presente na guia, afim de evitar possíveis problemas na rede de escoamento de água pluvial.
