ORIENTAÇÃO DE OBRA: QUADRA 01 - LOTE 14

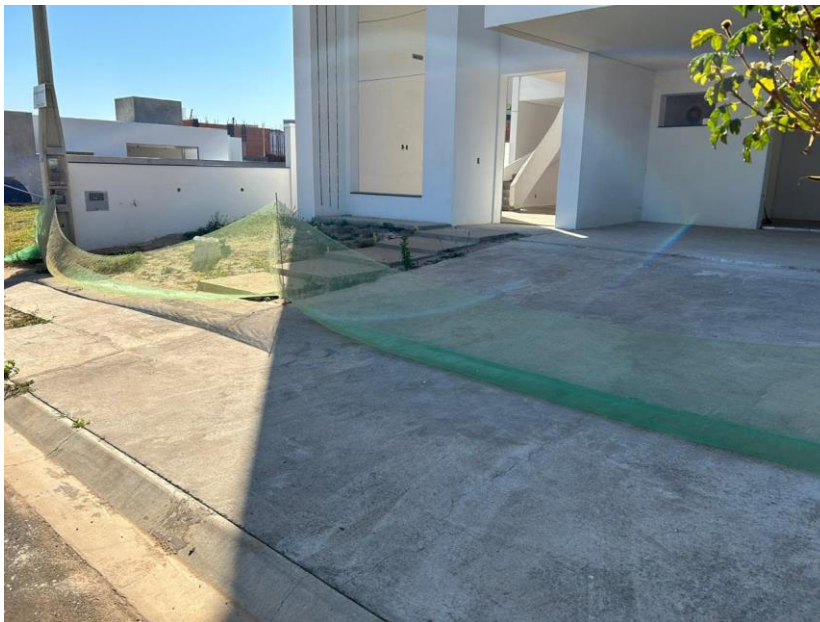
Identificamos conforme a fotografia abaixo, a seguinte irregularidade em desacordo com as especificações estatutárias a saber:

Segue a foto em anexo do problema relatado.

1 – Providenciar a regularização da tela de proteção que se encontra parcialmente caída, afim de trazer segurança impedindo o acesso de pessoas e animais nas dependências da obra.

Observação: Visita realizada em 22/08/23, prazo para adequação de 48hs a partir do recebimento desta orientação. Caso a situação relatada acima estiver regularizada, favor desconsiderar a orientação e seguir o andamento da obra.
