ORIENTAÇÃO DE OBRA: Quadra 10 - Lote 07

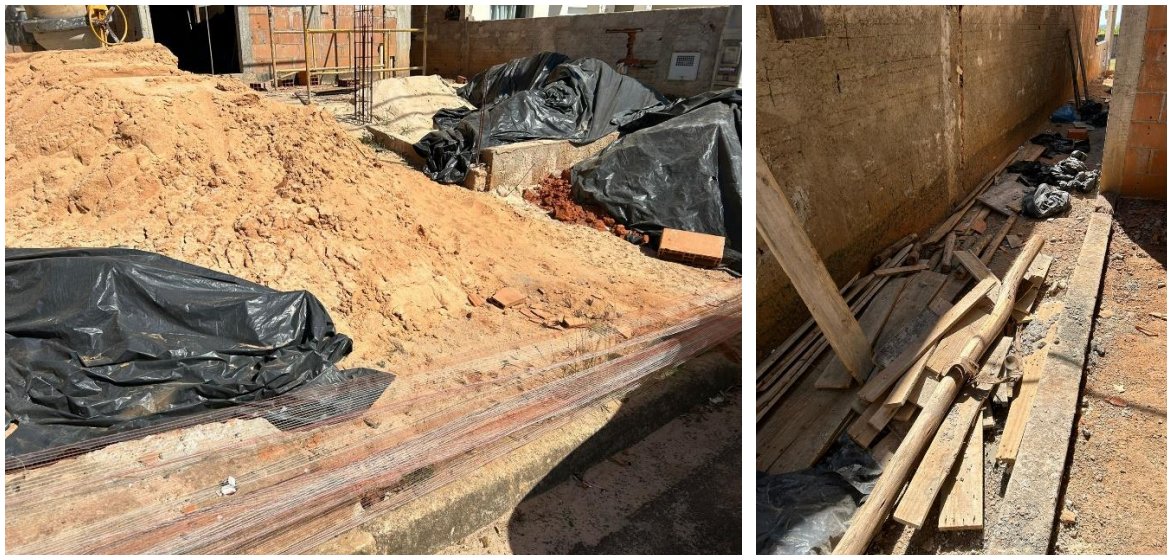
1 – Orientar aos prestadores de serviço a realizar uma organização nos materiais e madeiras da obra, visando uma obra segura e limpa. Atenção a tela de proteção caída, importante a regularização para a segurança de animais e crianças.
