ORIENTAÇÃO DE OBRA: QUADRA 01 - LOTE 06

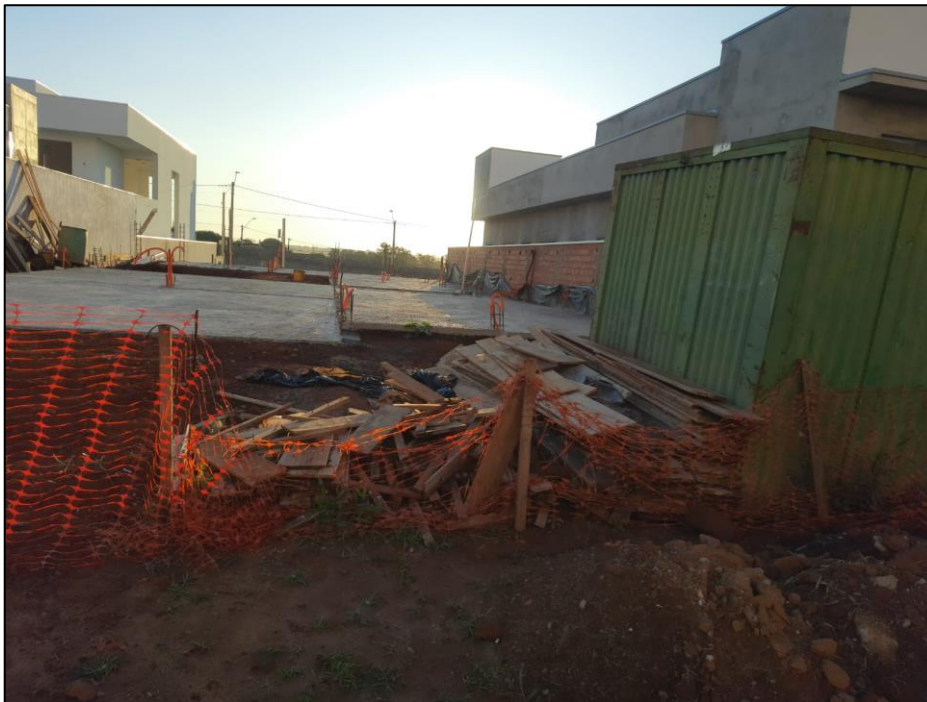
1 - Devido ao acúmulo de madeiras na frente da construção, favor orientar os prestadores de serviços para limpeza e organização no local.

Observação: Visita realizada em 19/06/23, prazo para adequação de 48hs a partir do recebimento desta orientação. Caso a situação relatada acima estiver regularizada, favor desconsiderar a orientação e seguir o andamento da obra.
