ORIENTAÇÃO DE OBRA: QUADRA 04 – LOTE 23

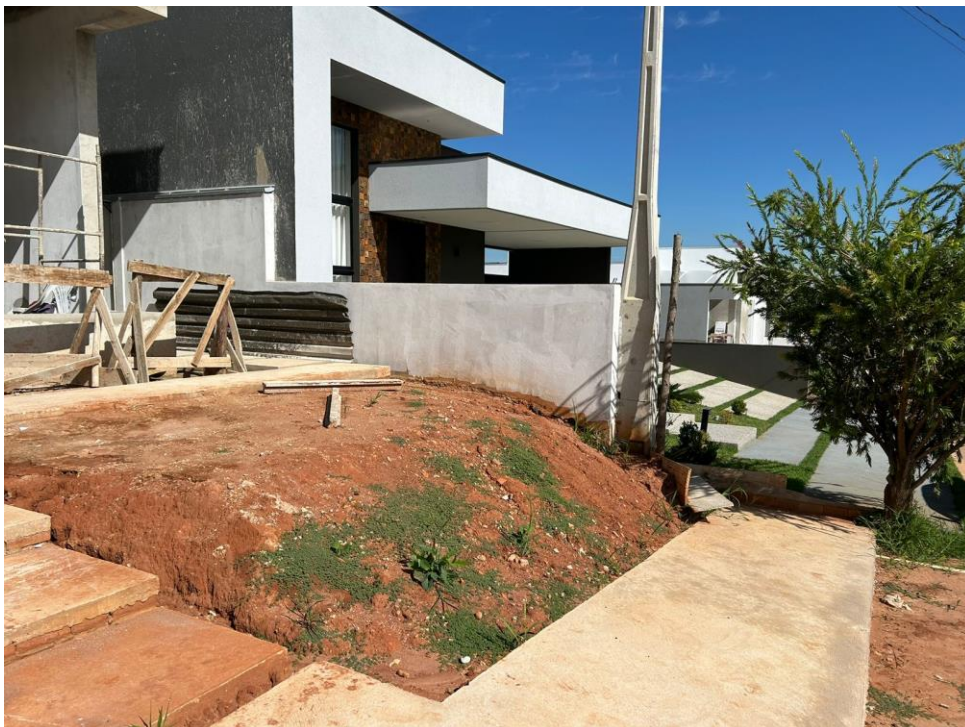
1 – Atenção a mureta frontal excedendo o limite de altura de 1 metro, favor providenciar a adequação.

3.14.1 Os muros divisórios de alvenaria na parte frontal, deverão ter altura máxima de 1,00 (um) metro a partir do recuo frontal

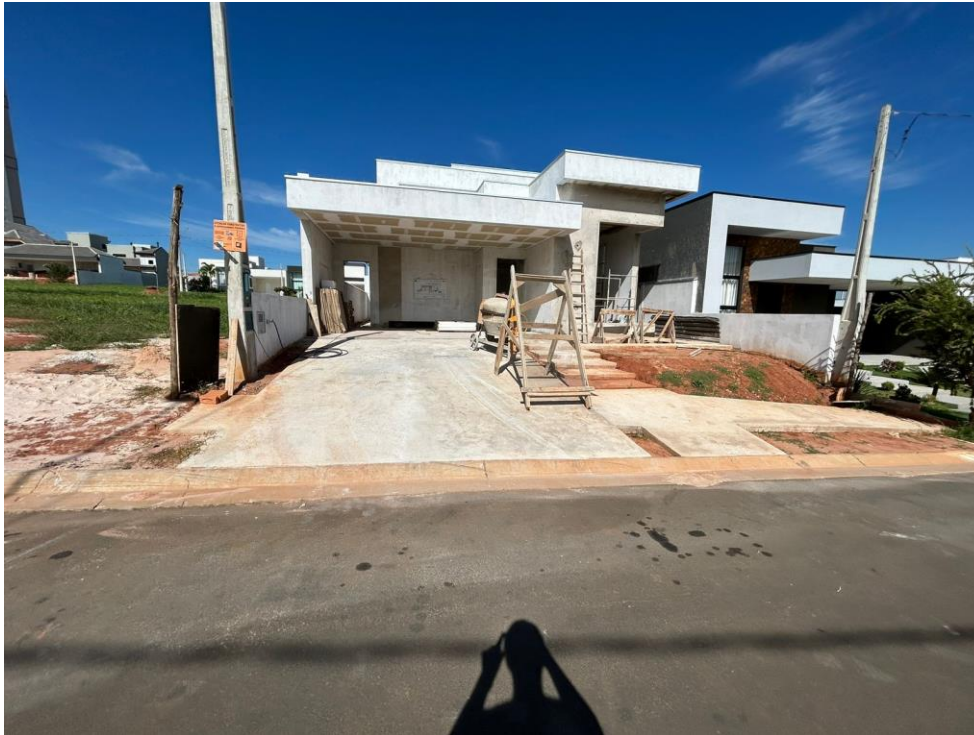
2 – Obra sem tela de proteção, favor providenciar a colocação visando evitar acessos a obra, assim precavendo possíveis acidentes.
