ORIENTAÇÃO DE OBRA: Quadra 15 - Lote 07

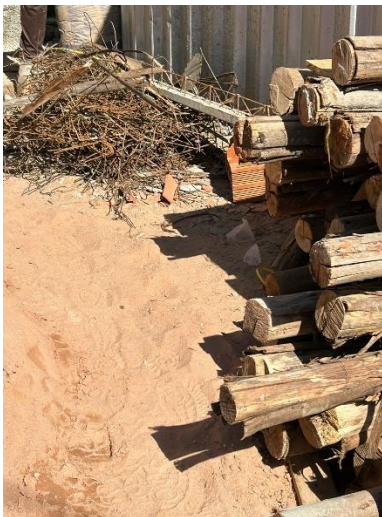
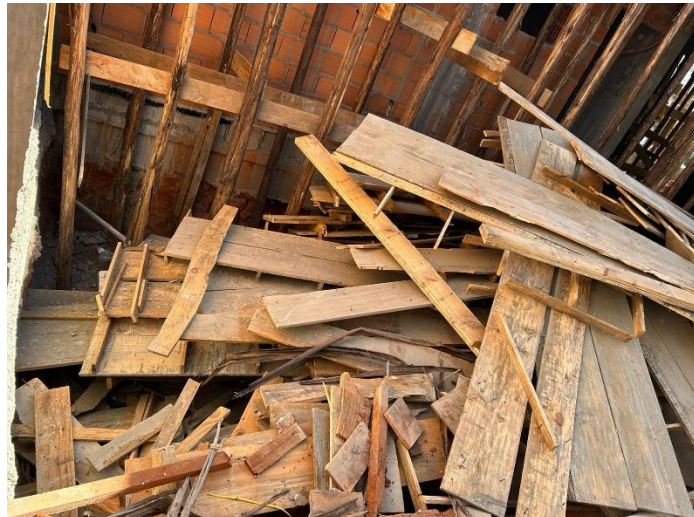
Identificamos conforme fotografia abaixo, a seguinte irregularidade em desacordo com as especificações estatutárias a saber:

Observação: Visita realizada em 07/08/23, prazo para adequação de 48hs a partir do recebimento desta orientação. Caso a situação relatada acima esteja regularizada, favor desconsiderar a orientação e seguir o andamento da obra.

1 – Providenciar uma organização nos materiais da obra e/ou a remoção das madeiras e ferros não mais utilizados, afim de evitar a proliferação de animais peçonhentos trazendo mais seguranças a todos.
