ORIENTAÇÃO DE OBRA: QUADRA 07 – LOTE 04

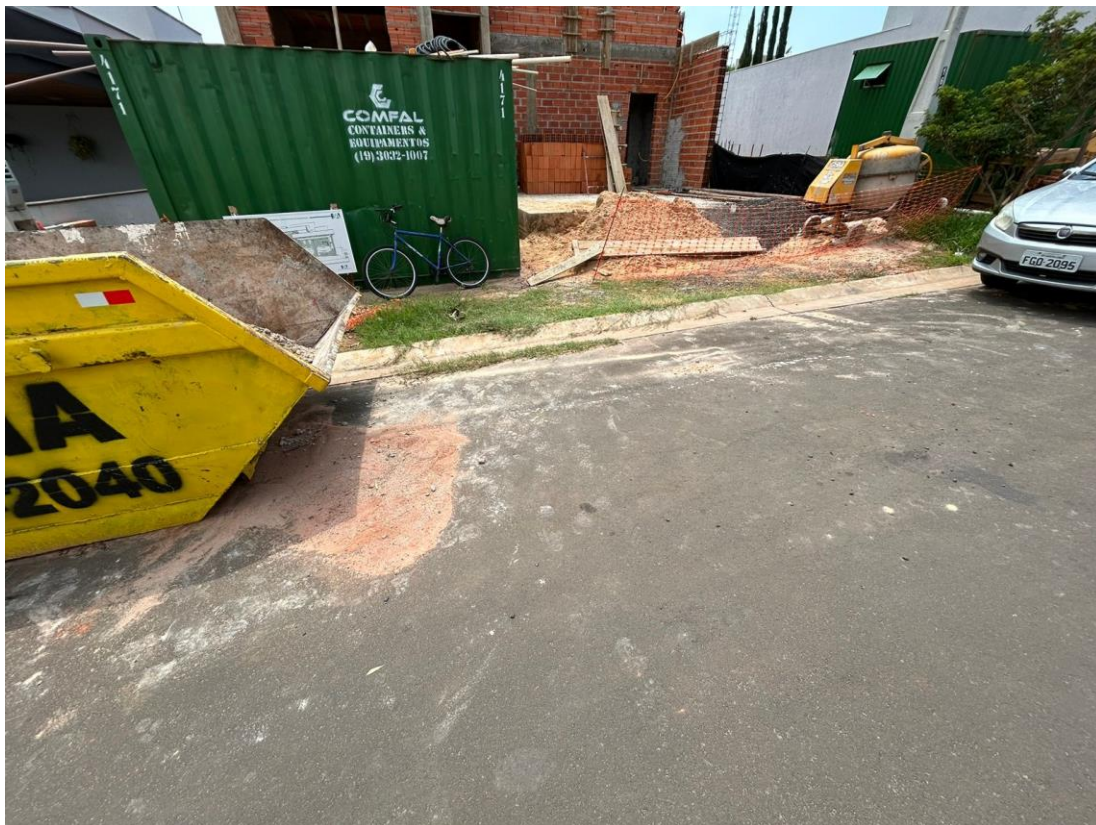
Identificamos conforme a fotografia abaixo, a seguinte irregularidade em desacordo com as especificações estatutárias a saber:

Segue a foto em anexo do problema relatado.

1 – Orientar aos prestadores de serviço a realizar uma limpeza na rua que se encontra com areia, afim de evitar possíveis problemas na rede de escoamento de água da rua.
