ORIENTAÇÃO DE OBRA: QUADRA 07 – LOTE 09

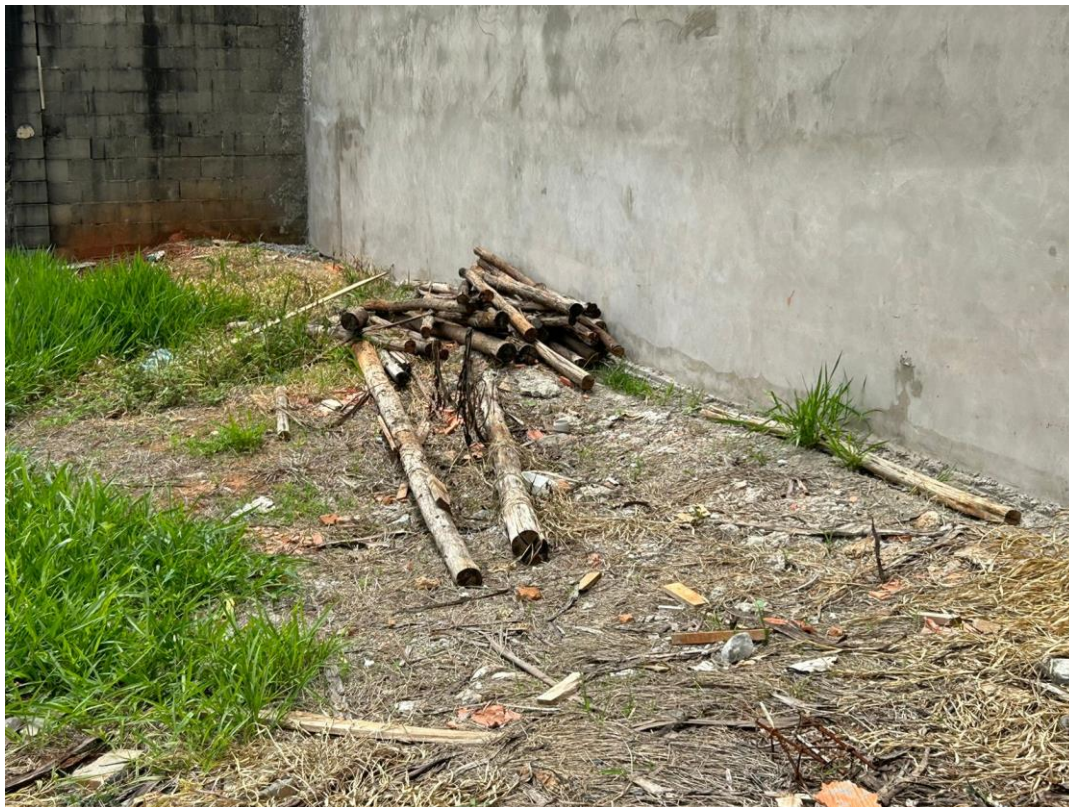
Identificamos conforme a fotografia abaixo, a seguinte irregularidade em desacordo com as especificações estatutárias a saber:

Segue a foto em anexo do problema relatado.

1 – Providenciar uma organização nas madeiras utilizadas na obra que se encontram no lote de apoio, de modo que não fiquem amontoadas, afim de evitar um local de proliferação de animais peçonhentos.
