ORIENTAÇÃO DE OBRA: Quadra B - Lote 04

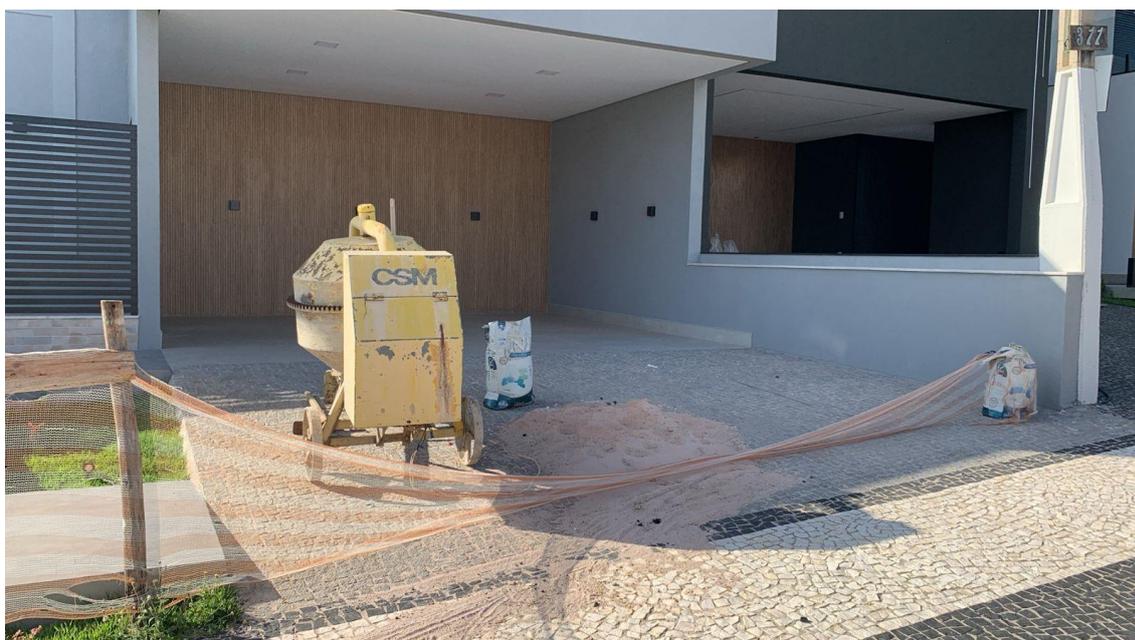
Identificamos conforme fotografia abaixo, a seguinte irregularidade em desacordo com as especificações estatutárias a saber:

1- Providenciar a adequação da tela de proteção que se encontra caída, visando evitar acessos a obra, precavendo possíveis acidentes.

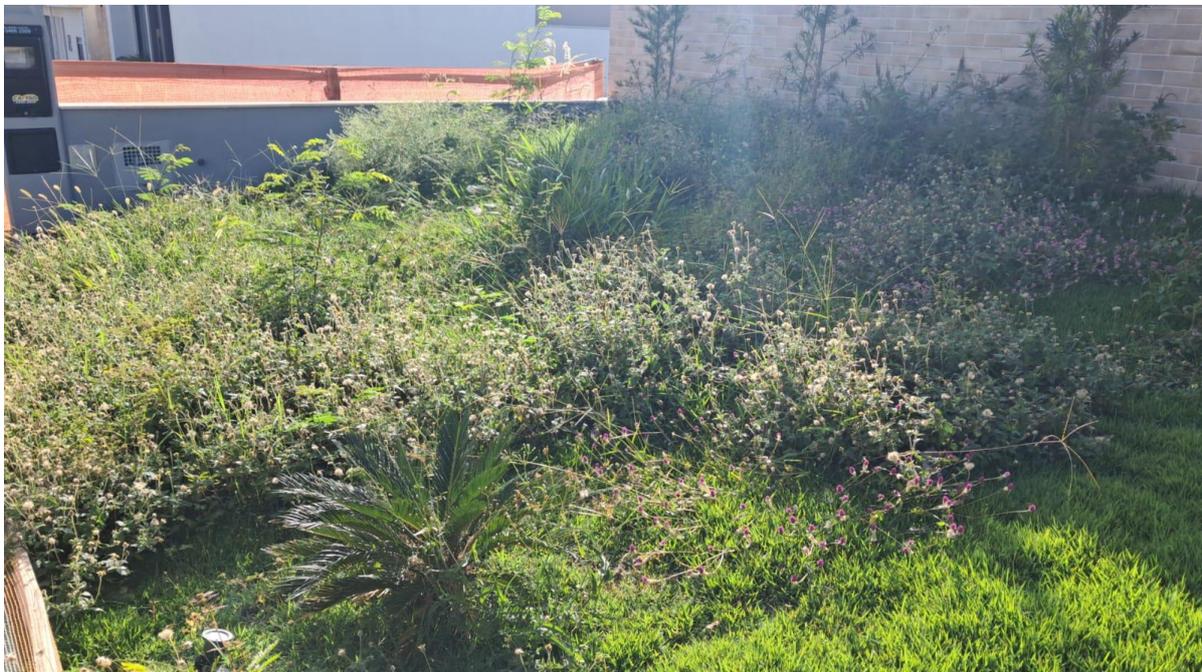
2 – Atenção ao mato alto presente na obra, providenciar com urgência a capinagem, evitando a proliferação de animais peçonhentos.
