ORIENTAÇÃO DE OBRA: Quadra F - Lote 06

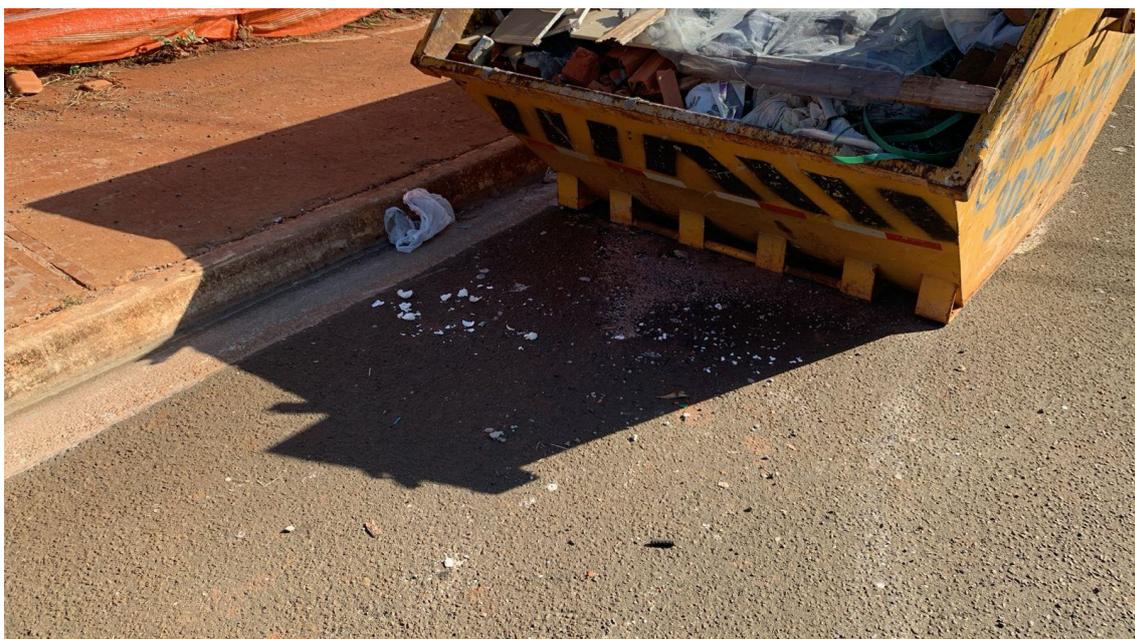
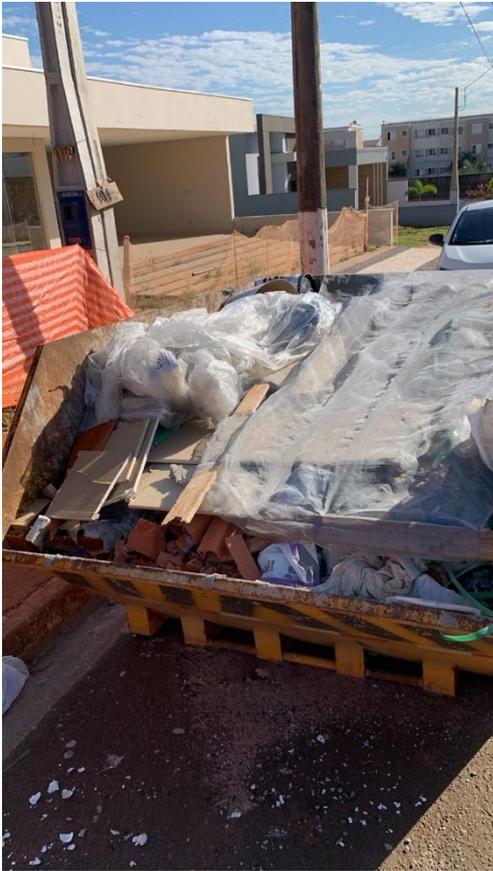
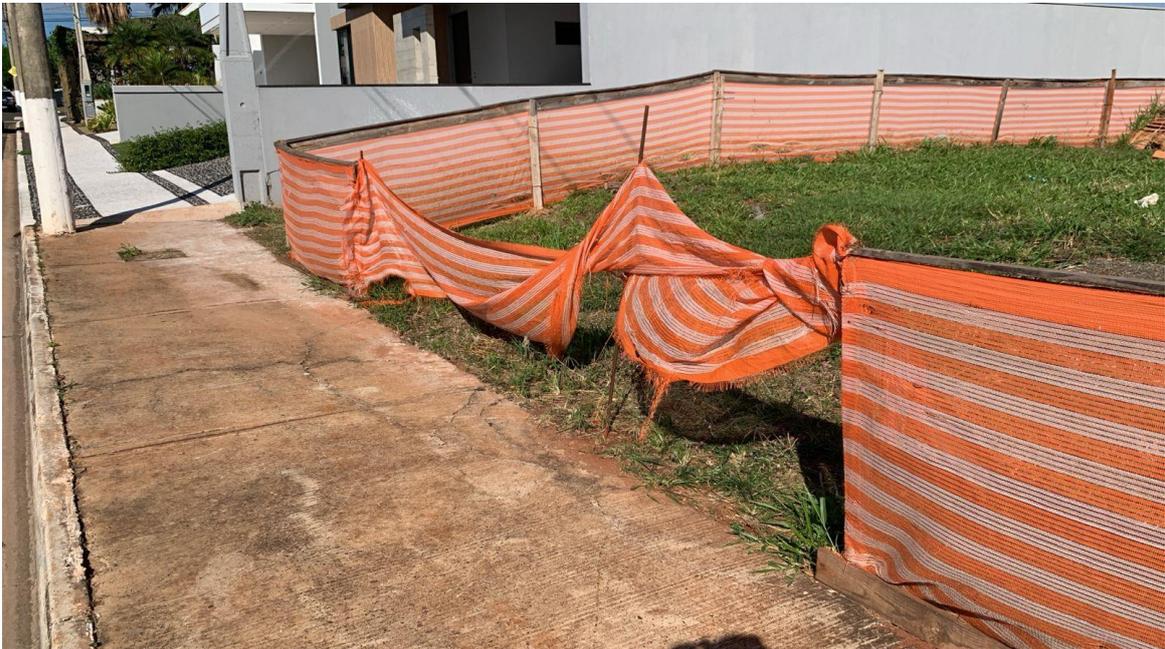
Identificamos conforme fotografia abaixo, a seguinte irregularidade em desacordo com as especificações estatutárias a saber:

Segue a foto em anexo do problema relatado.

- 1- Orientar aos prestadores de serviço a realizar uma limpeza na via que se encontra suja ao redor da caçamba.
- 2 – Providenciar o fechamento correto da caçamba com uma tela de proteção, afim de evitar que materiais leves caiam sobre a via.
- 3 - Providenciar a adequação da tela de proteção no lote de apoio que se encontra danificada, visando evitar acessos a obra, precavendo possíveis acidentes.

Observação: Visita realizada em 13/05/25, prazo para adequação de 48hs a partir do recebimento desta orientação. Caso a situação relatada acima esteja regularizada, favor desconsiderar a orientação e seguir o andamento da obra.
