ORIENTAÇÃO DE OBRA: Quadra H - Lote 04

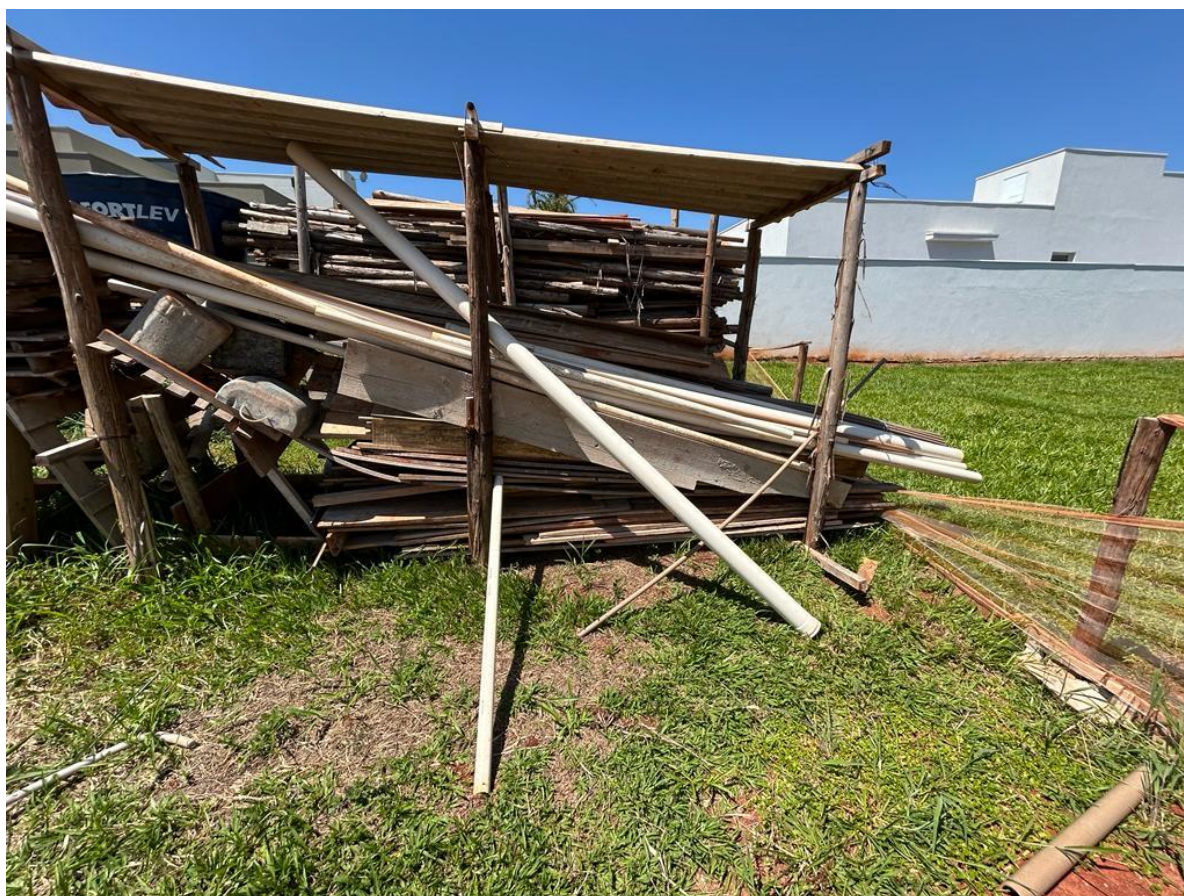
1 – Orientar aos prestadores de serviço a realizar uma organização nos materiais que se encontram caídos ultrapassando a tela de proteção.

Observação: Visita realizada em 08/11/23, prazo para adequação de 48hs a partir do recebimento desta orientação. Caso a situação relatada acima esteja regularizada, favor desconsiderar a orientação e seguir o andamento da obra.
