ORIENTAÇÃO DE OBRA: Quadra J - Lote 10

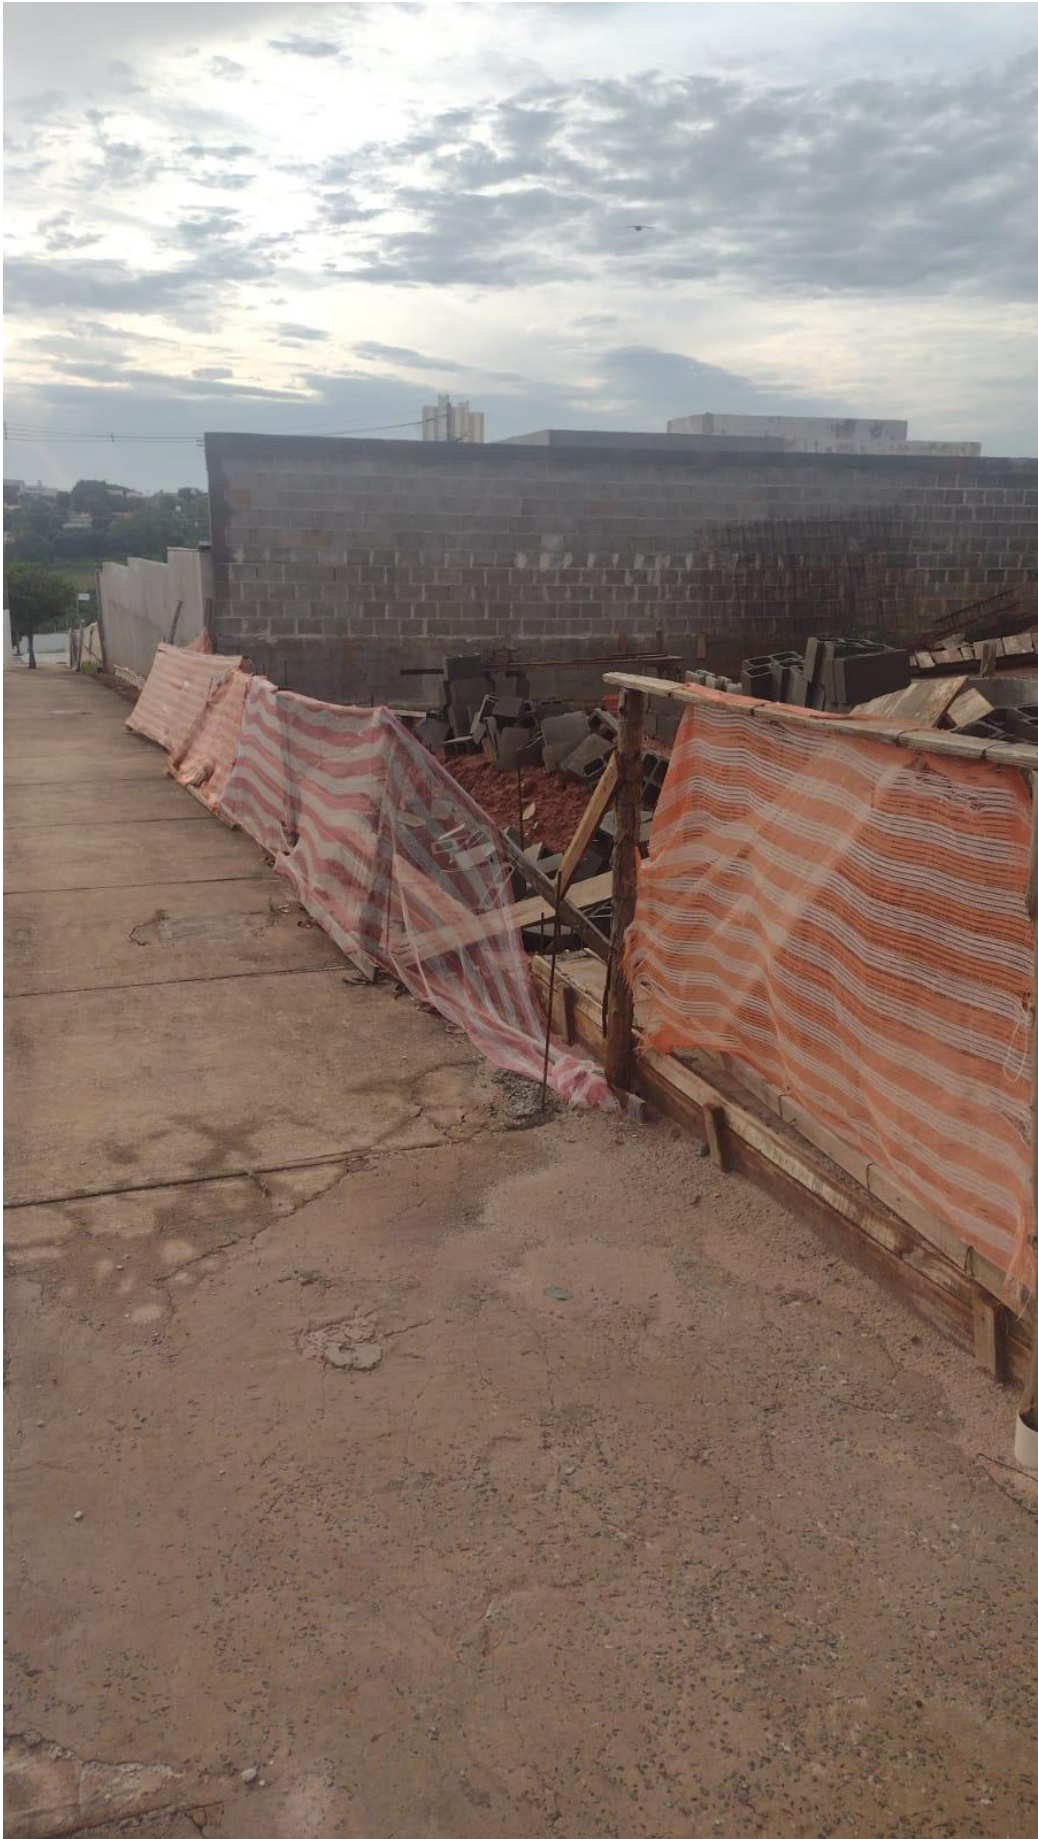
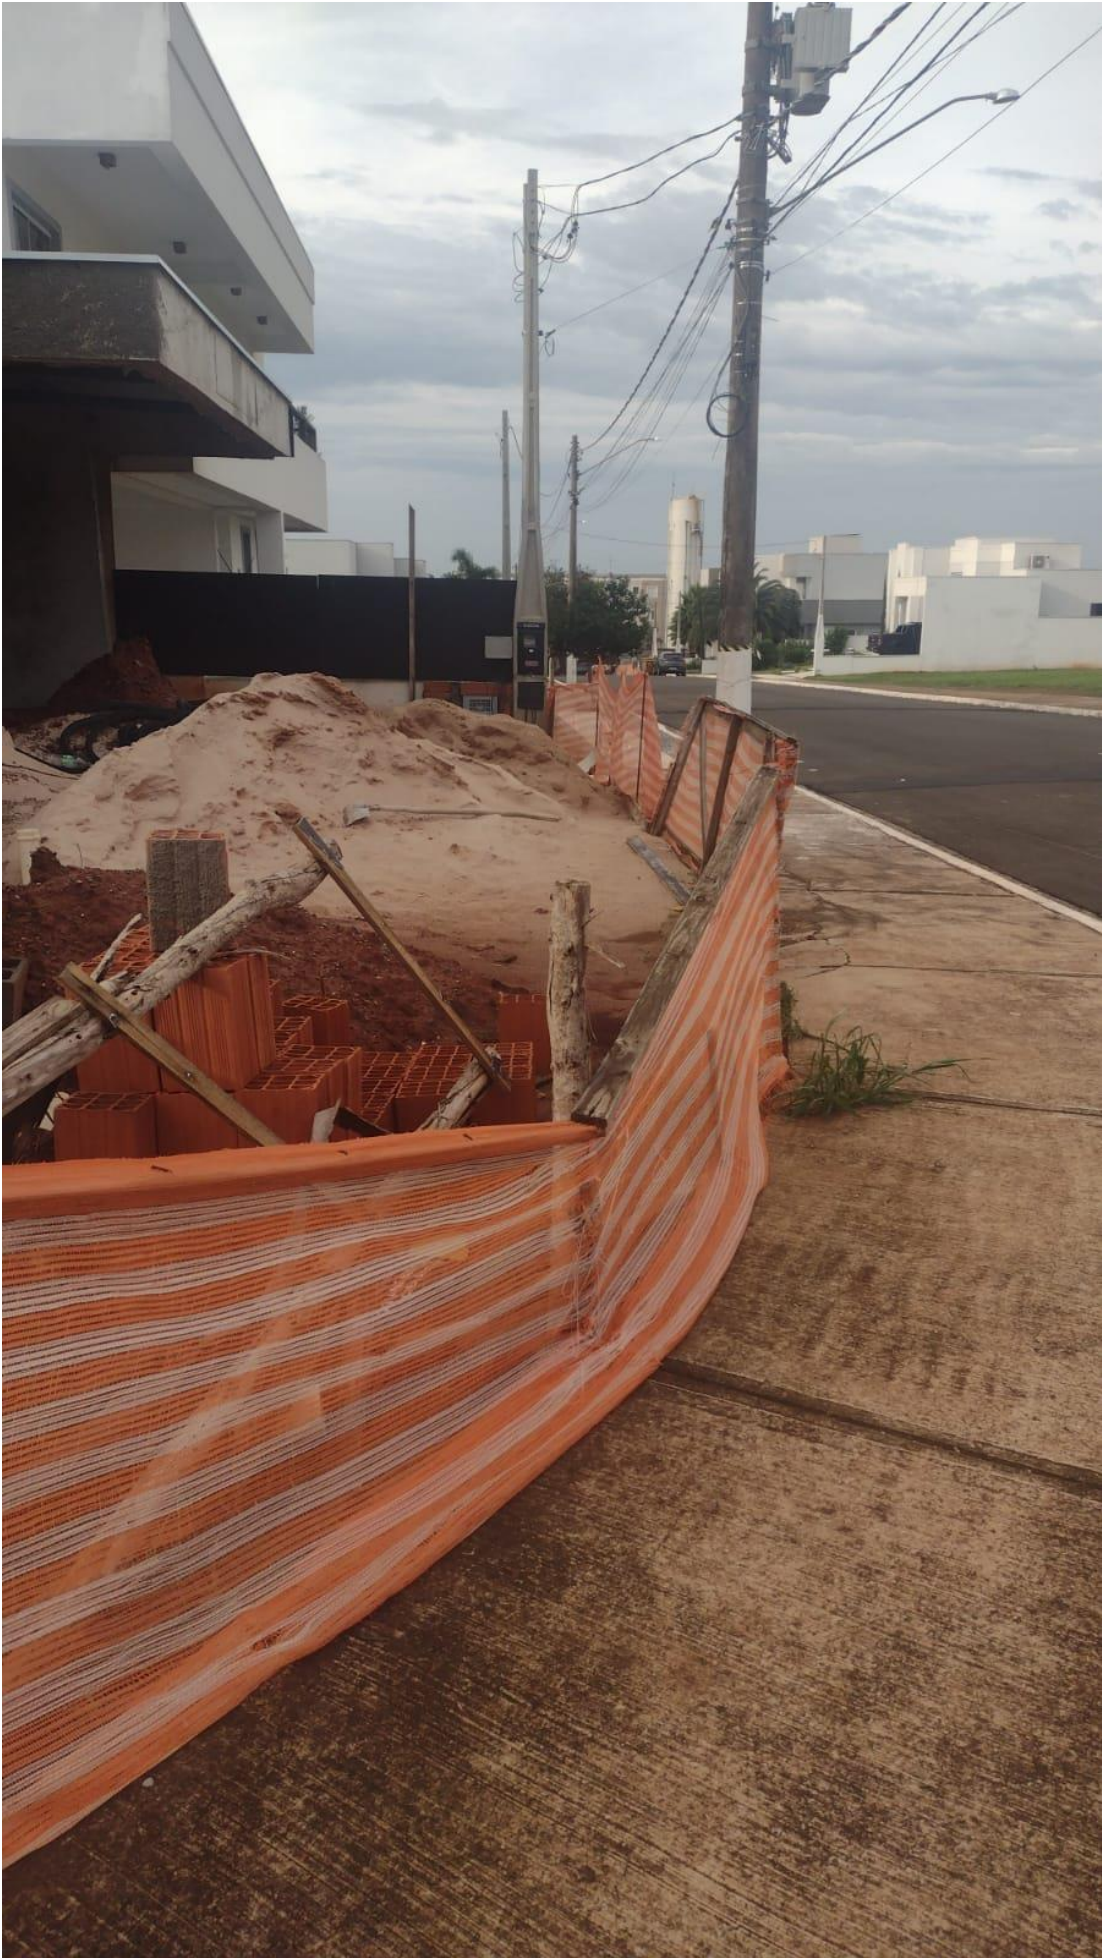
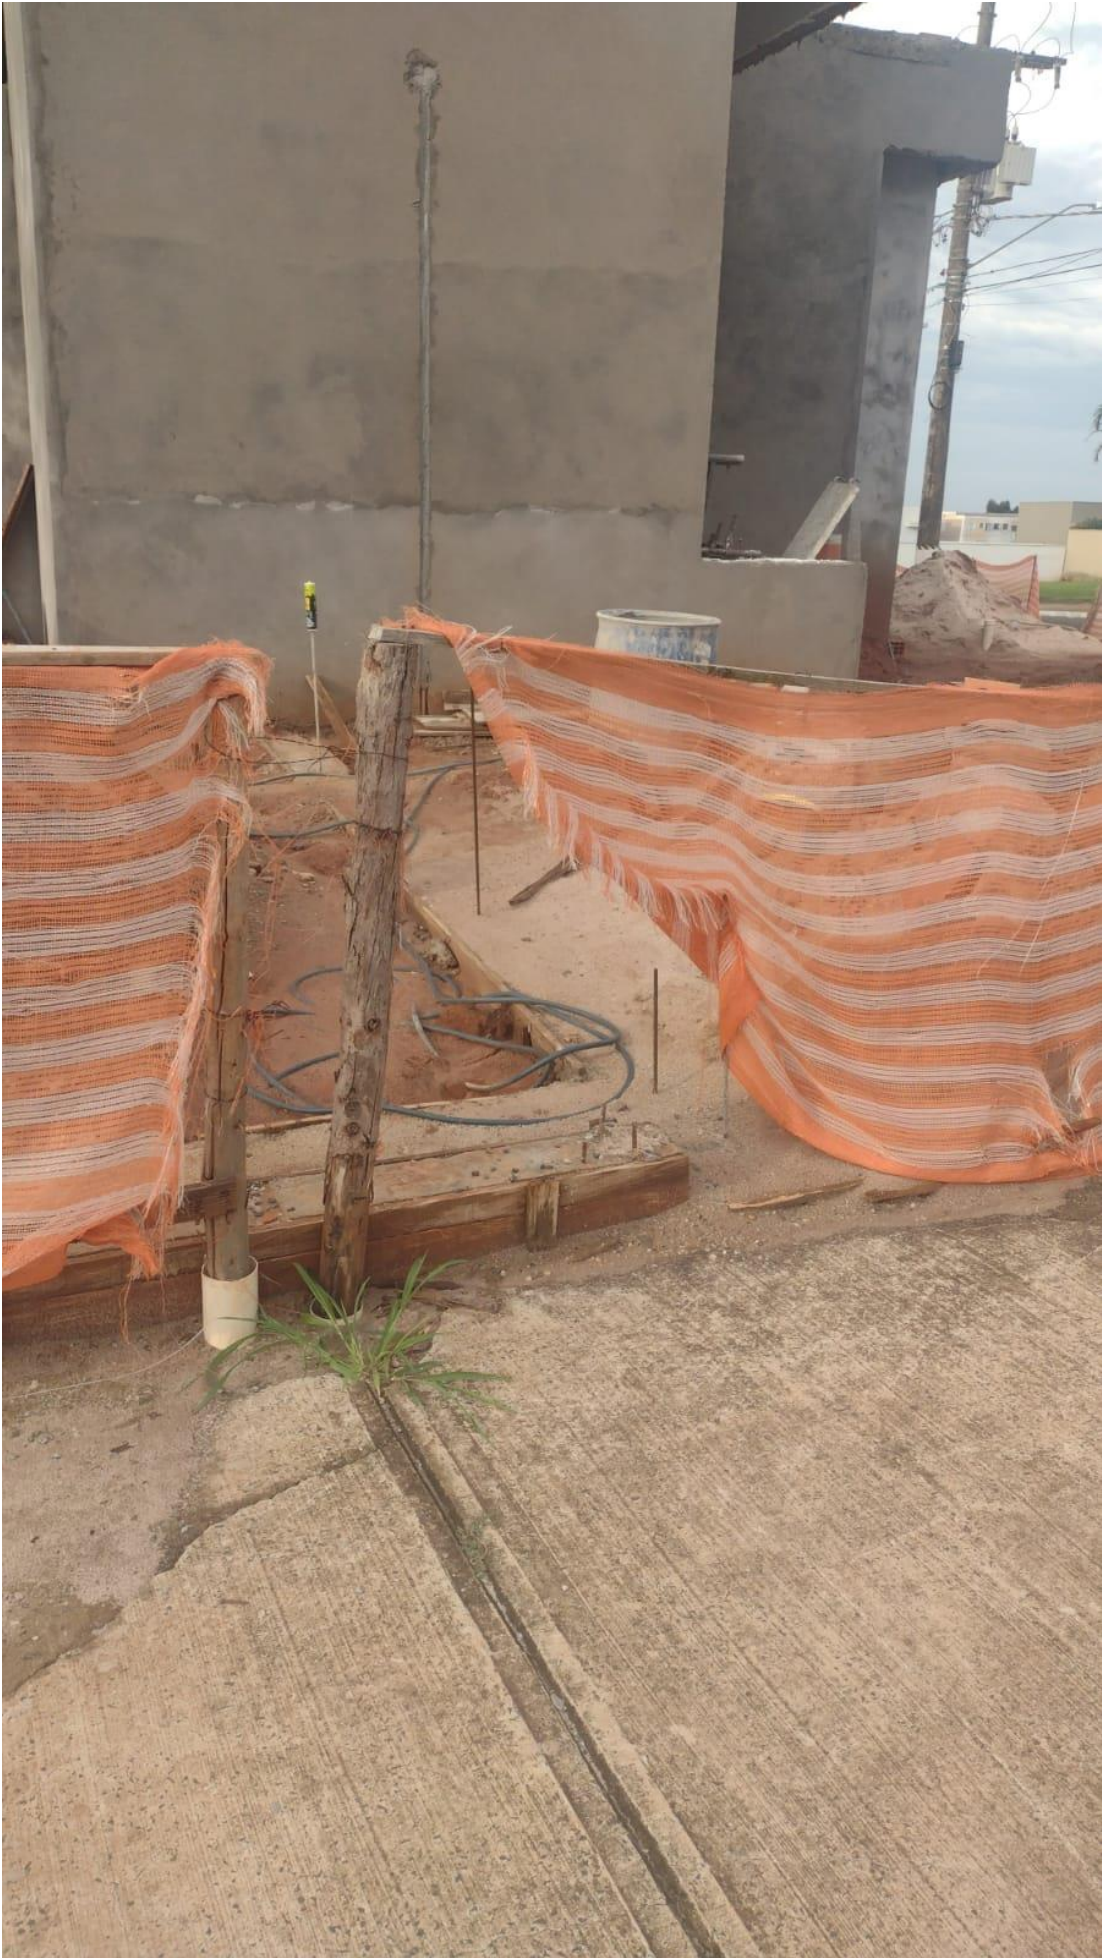
1 – Providenciar a regularização da tela de proteção que se encontra danificadas em diversos pontos, afim de evitar a entrada de crianças e animais nas dependências da obra, assim evitando possíveis acidentes e trazendo mais segurança.
