ORIENTAÇÃO DE OBRA: Quadra B - Lote 07

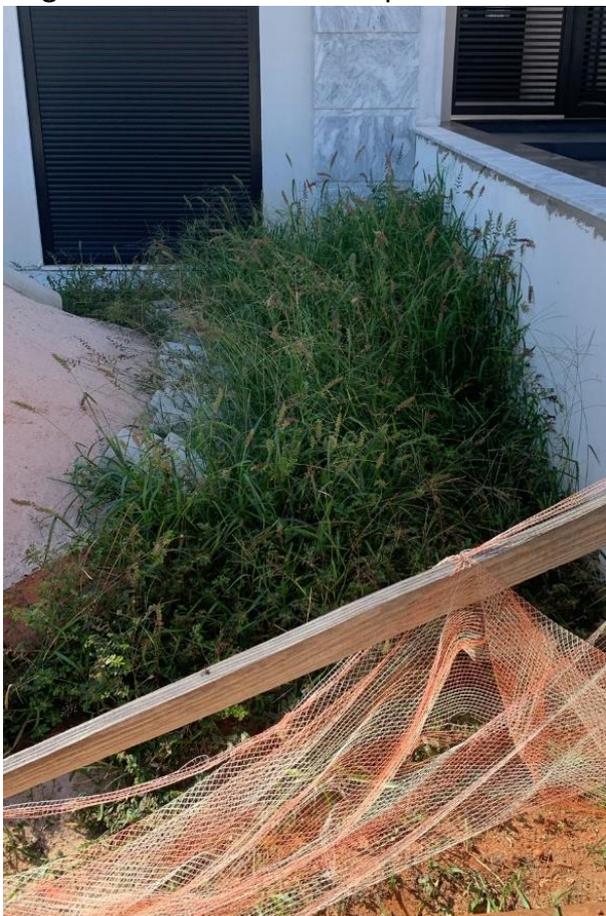
1- Atenção ao mato alto presente na obra, providenciar com urgência a capinagem, evitando a proliferação de animais peçonhentos.

Segue a foto em anexo do problema relatado.

Observação: Visita realizada em 07/05/25, prazo para adequação de 48hs a partir do recebimento desta orientação. Caso a situação relatada acima esteja regularizada, favor desconsiderar a orientação e seguir o andamento da obra.
