ORIENTAÇÃO DE OBRA: Quadra 15 – Lote 20

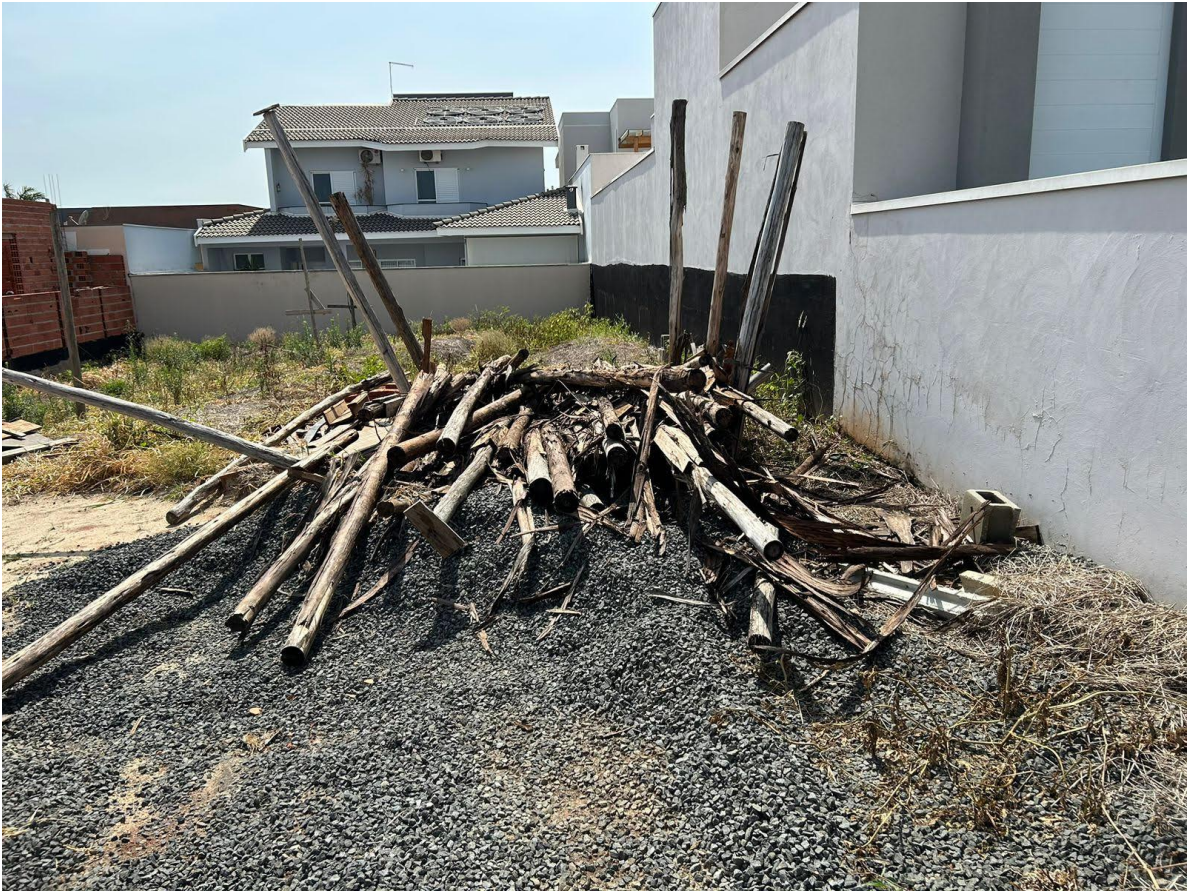
1 – Orientar aos prestadores de serviço a realizar uma organização das madeiras no lote de apoio evitando o entulho afim de impedir a proliferação de animais peçonhentos.

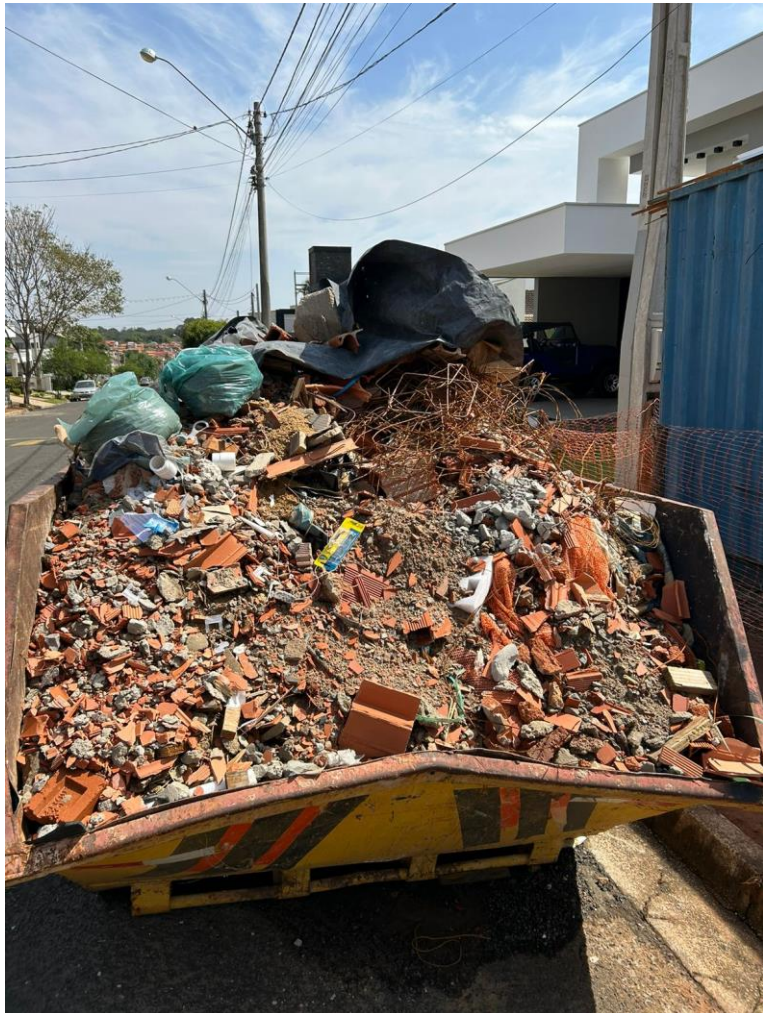
2 – Providenciar a remoção da caçamba devido estar cheia de entulho, afim de evitar sujeira na rua. Favor orientar os prestadores de serviços para adequação.
