### **ORIENTAÇÃO DE OBRA: Quadra K - Lote 05**

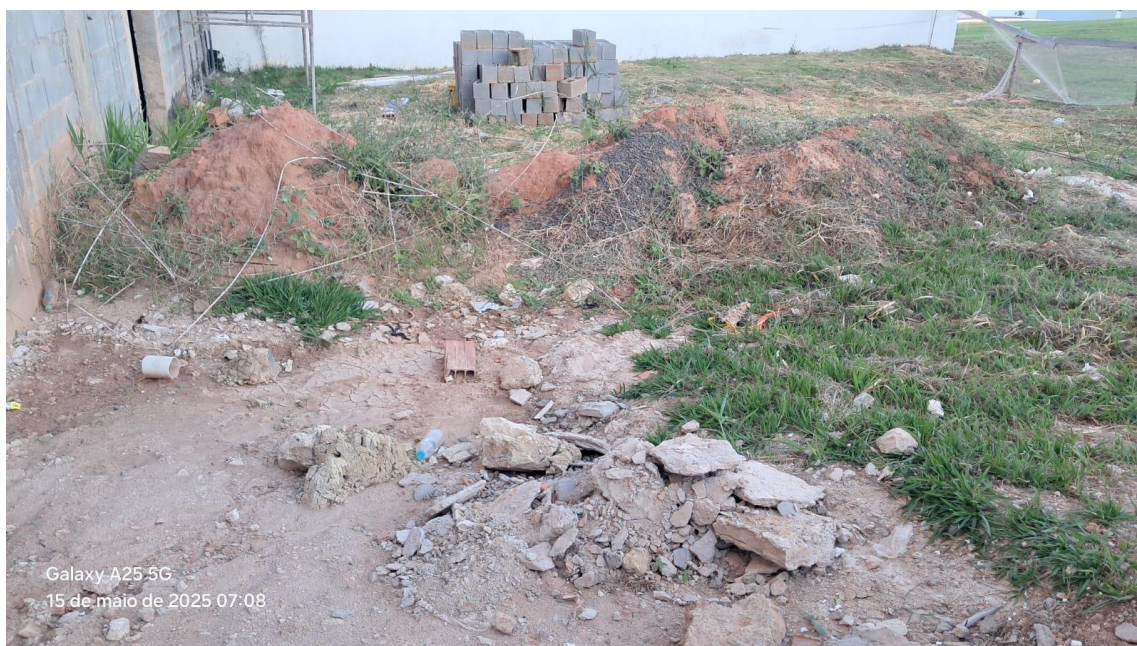
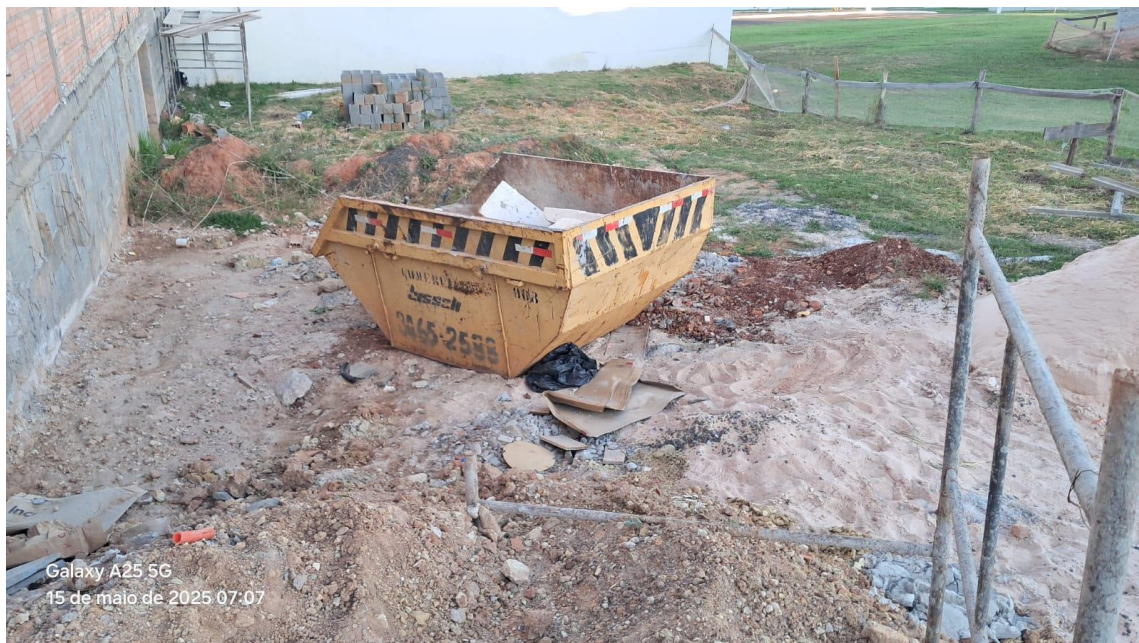
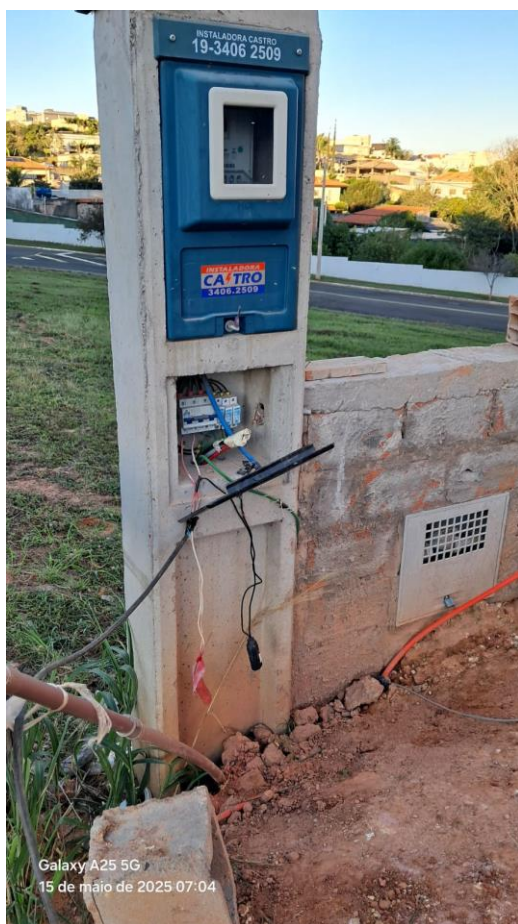
Identificamos conforme fotografia abaixo, a seguinte irregularidade em desacordo com as especificações estatutárias a saber:

- 1 - Providenciar o descarte de entulho acumulado na obra na caçamba, afim de evitar um local de proliferação de animais peçonhentos.
- 2 - Providenciar tela de proteção para caçamba, visando evitar que materiais leves caiam.
- 3 - Providenciar a colocação de da tampa na caixa de energia, visando evitar acidentes elétricos.
