ORIENTAÇÃO DE OBRA: Quadra 15 - Lote 11

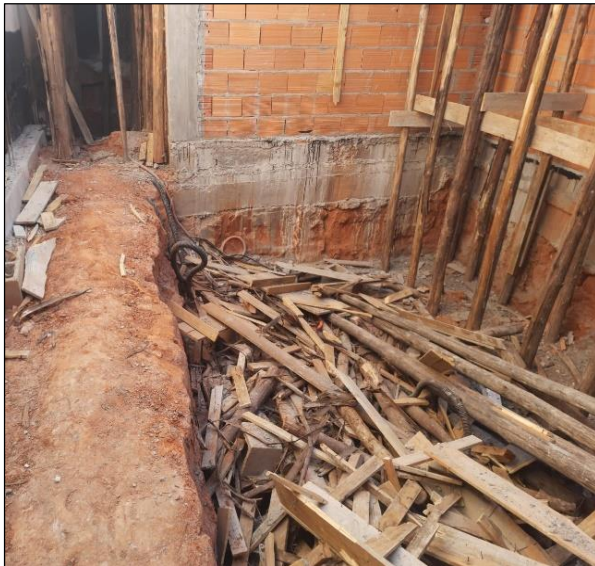
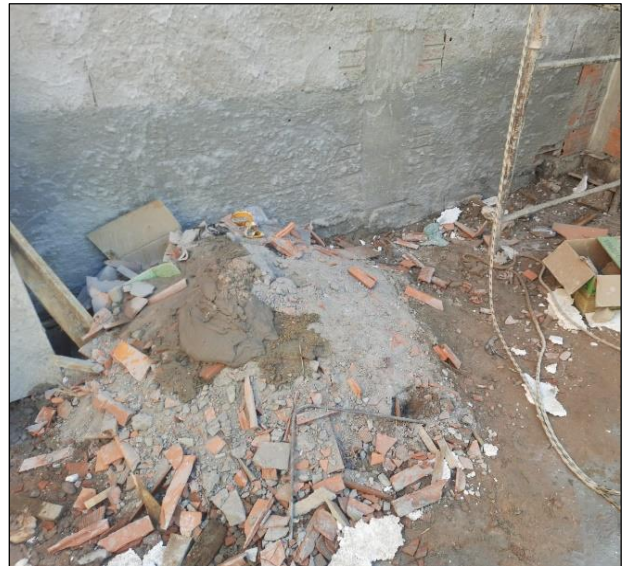
Identificamos conforme fotografia abaixo, a seguinte irregularidade em desacordo com as especificações estatutárias a saber:

1 - Providenciar a retirada das madeiras e a limpeza geral da obra, visando evitar o acúmulo de entulho e proliferação de animais peçonhentos.
